umverkehR – Fussverkehrs-Test in 8 Städten

2. Einleitung

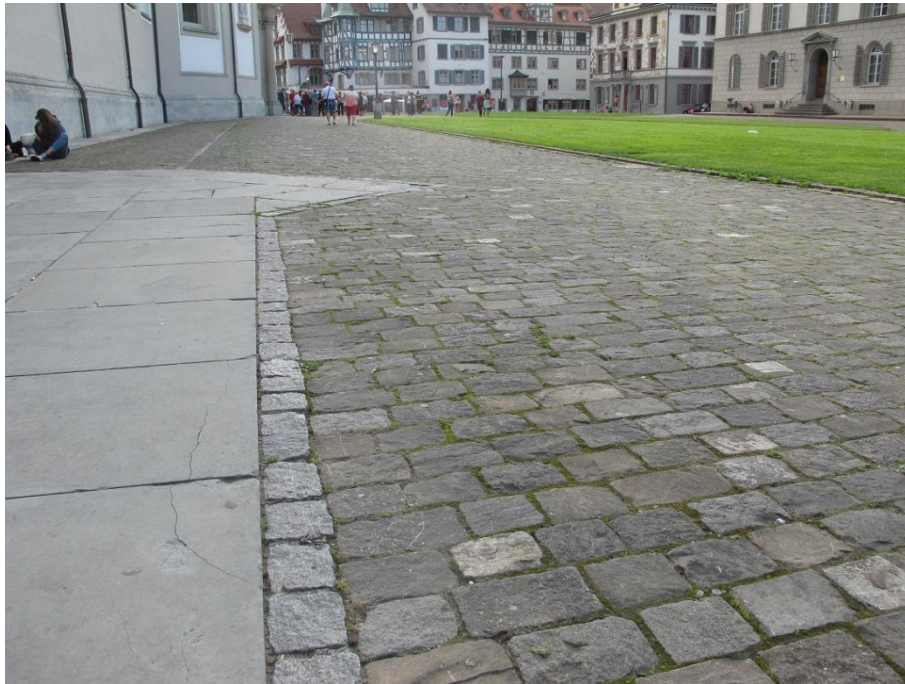
Bild 1: Klosterhof, St. Gallen: suboptimales Kopfsteinpflaster für Gebehinderte, Rollstühle und Kinderwagen

Kopfsteinpflaster gab beim Kriterium *Oberfläche eben und gut begehbar* generell Abzug. Kopfsteinpflaster mag zwar fürs Auge und in einer historischen Altstadt schön aussehen, aber für das Begehen mit Kinderwagen (zumal mit Buggys) oder Rollkoffer oder mit einem Rollstuhl sind solche Beläge beschwerlich. Auch für Sehbehinderte, die auf einen Blindenstock angewiesen sind, sind gewisse ausgeprägte Kopfsteinpflaster nicht ideal.

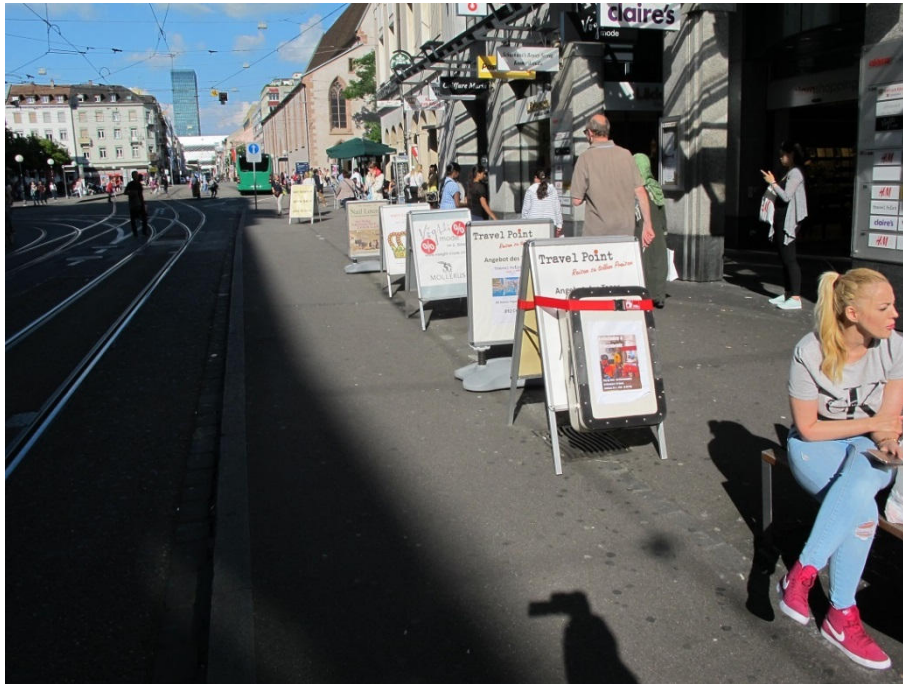
Bild 2: Greifengasse, Basel: Werbetafeln behindern FussgängerInnen

Zu viel Möblierung des Trottoirs behindert den Fussverkehr. Der flüssige Lauf wird gestört, und der gerade Gang wird so zu einem Zickzack-Hindernislauf um Werbetafeln, Kleiderständer und Bestuhlungen durch Cafés und Restaurants herum. Diese Situation fand sich fast in allen Städten, insbesondere im Innenstadtbereich bzw. entlang von Ladenzeilen.

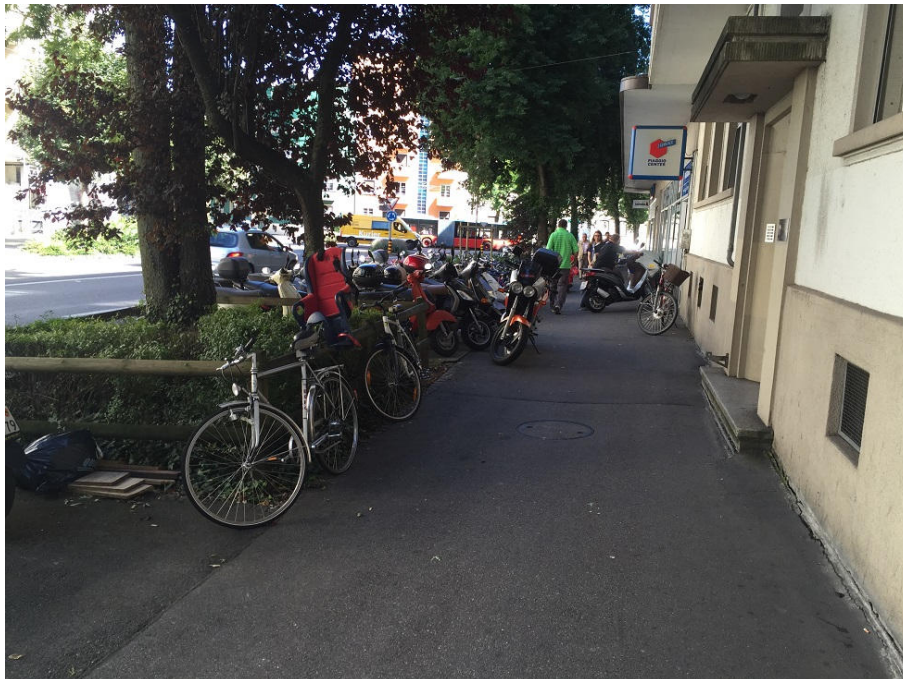
Bild 3: Johann-Verresius-Strasse, Biel: abgestellte Motos und Velos auf dem Trottoir machen das Zufussgehen zum Zickzacklauf

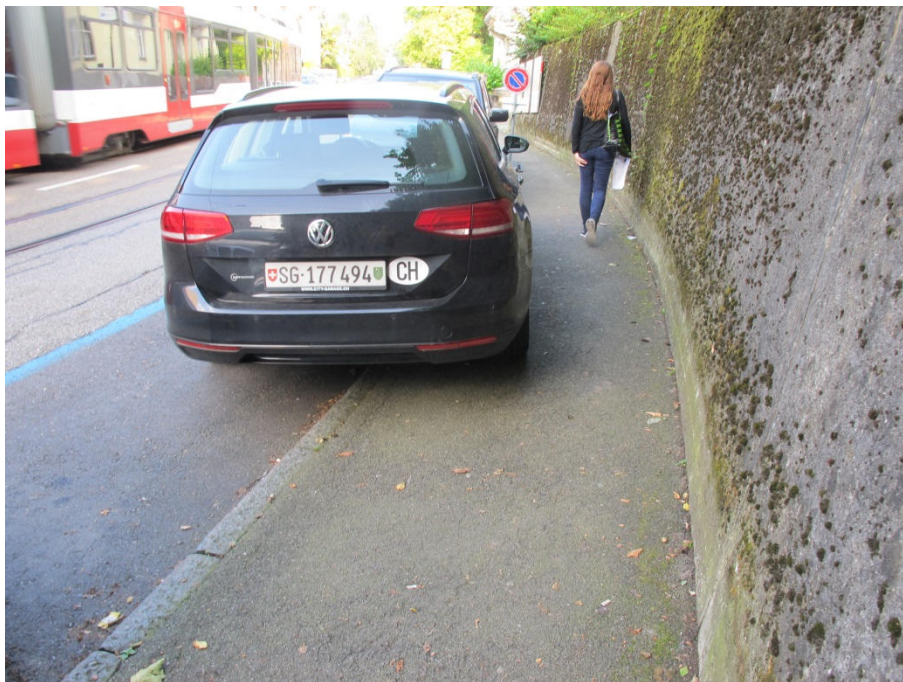
Bild 4: Speicherstrasse; St. Gallen: wird auf diese Art und Weise parkiert, wird es auf dem Trottoir eng bis unpassierbar zumal für RollstuhlfahrerInnen

Mit deutlichem Abstand folgt auf dem dritten Platz die Kategorie *Konflikte mit Mfz* mit der Bewertung *gut*. Es ist positiv zu vermerken, dass sich die Konflikte mit dem MIV auf den Fussstrecken in engen Grenzen halten. Negativ wirkten sich vor allem legal oder illegal parkierte Autos auf Trottoirs und Zufahrten zu Parkplätzen über das Trottoir aus.

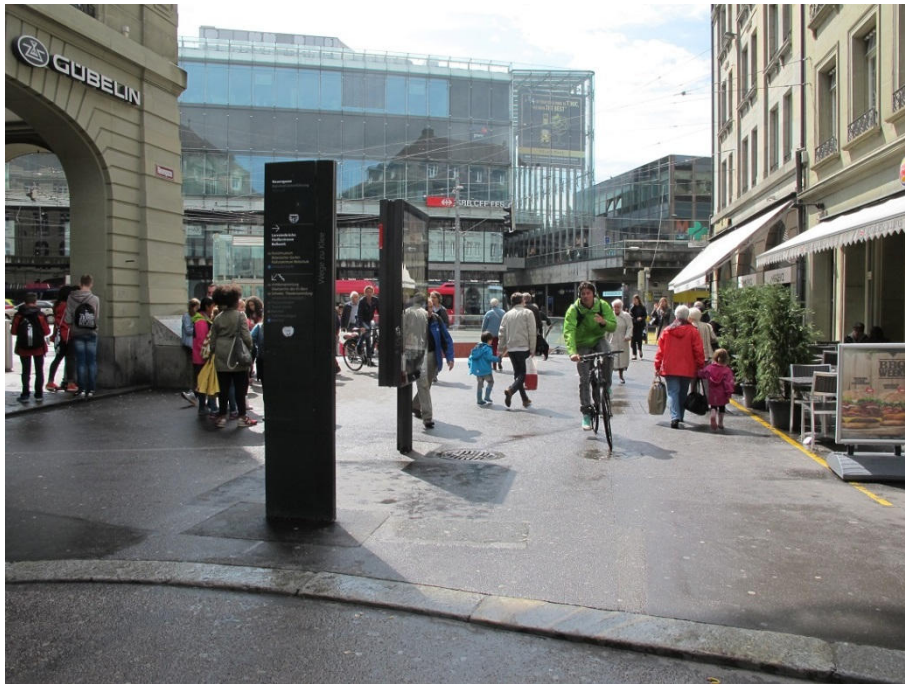
Bild 5: Neugasse, Bern: Velofahrer kurvt zwischen FussgängerInnen

- Konflikt 1: FussgängerInnen werden durch VelofahrerInnen gestört und bedrängt, dadurch entsteht für die FussgängerInnen eine Verunsicherung.
- Konflikt 2: Das Velofahren wird unattraktiv, da immer wieder verlangsamt durch die FussgängerInnen.

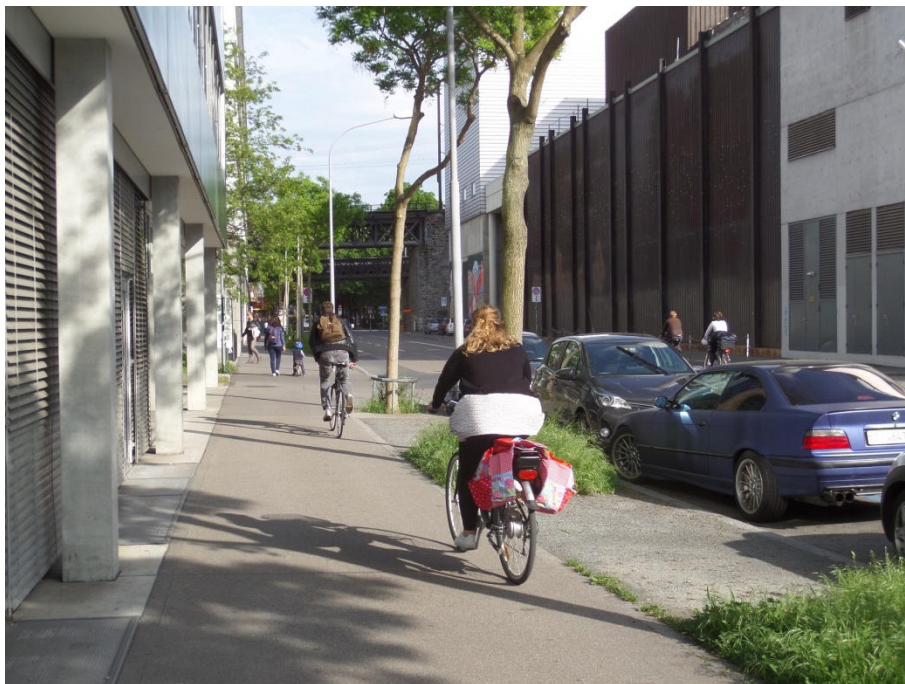
Bild 6: Josefstrasse III (zwischen Bahnviadukt und Hardstrasse), Zürich: Mischverkehr (FussgängerInnen und VelofahrerInnen zusammen) auf dem Trottoir gab generell Abzug. Egal ob durch illegales oder legales Befahren des Trottoirs.

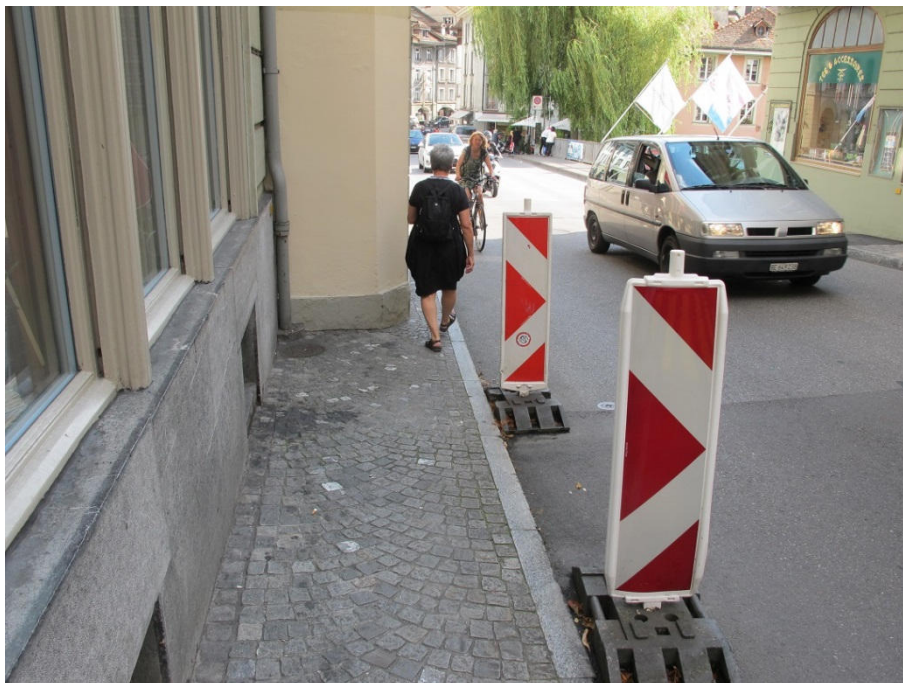
Bild Nr. 7: Freienhofgasse/Sinnebrücke, Thun: Trottoir in einer hochgradig gefährlichen Dimensionierung

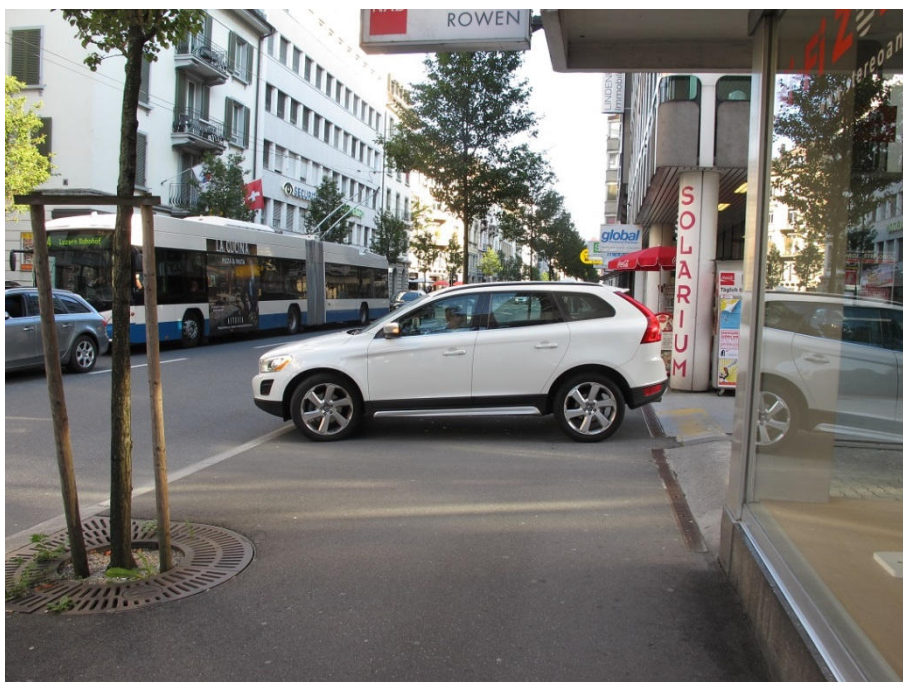
Ein Beispiel für *Konflikte mit Mfz* trafen wir in Luzern auf dem Abschnitt “Hirschmattstrasse II“ an. Eine Ausfahrt von einem Parkplatz führt mitten über das Trottoir. Herrscht auf der Hirschmattstrasse viel Verkehr, müssen Autos auf dem Trottoir zum Teil lange warten und blockieren so die FussgängerInnen.

Bild 8: Abschnitt Hirschmattstrasse II, Luzern: Parkplatzzufahrt übers Trottoir

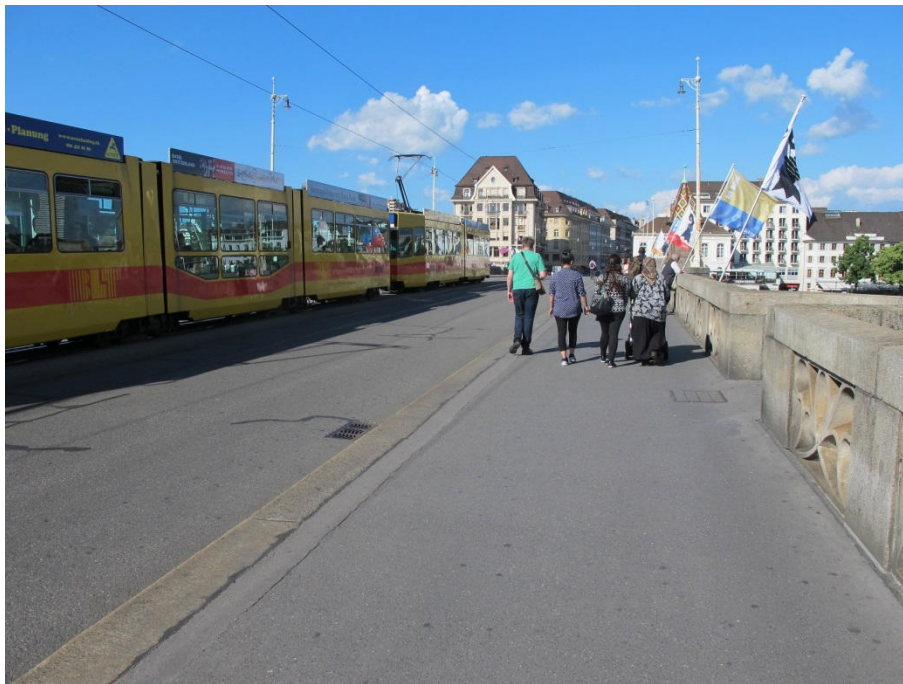
Im Vergleich aller in den acht Städten bewerteten 69 Abschnitte stechen die Abschnitte Mittlere Brücke in Basel und Josefstrasse I in Zürich heraus. Was sind die Gründe? Die Mittlere Brücke, die 96% erreichte, erfüllt als einziger Abschnitt sämtliche Kriterien voll – mit Ausnahme des fehlenden Wetterschutzes. Das Trottoir ist breit genug, um nebeneinander zu gehen. Die Brücke ist vom MIV befreit, nur Trams und Velos dürfen die Brücke befahren. Wie auf dem untenstehenden Bild ersichtlich, haben die Velos komfortabel viel Platz, nämlich die gesamte Breite zwischen Trottoir und Tram. Dies ein wunderbares Beispiel, wie Fuss-, Velo- und öffentlicher Verkehr getrennt und ungestört voneinander funktionieren können.

Bild 9 Mittlere Brücke, Basel: vorbildliche Verhältnisse für FussgängerInnen

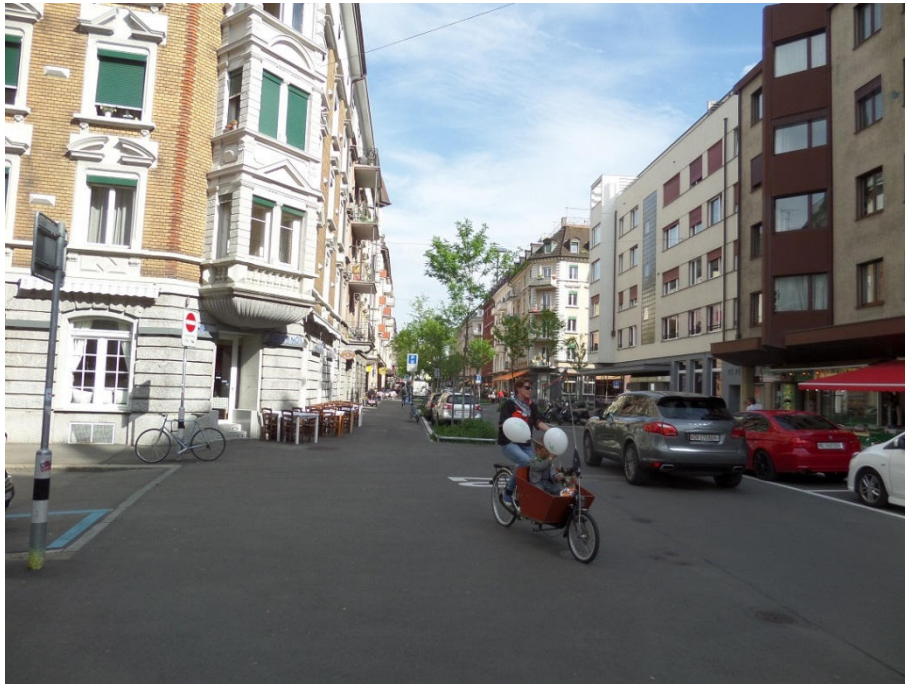
Rang 2 erreichte mit 94% erfüllten Anforderungen der Abschnitt „Josefstrasse I (Gasometerstrasse bis Röntgenplatz)“ in Zürich. Der spezifische Grund hierfür ist das auf diesem Abschnitt der Josefstrasse geltende Tempo-20-Regime, die Begegnungszone. Trotz der Begegnungszone gibt es in diesem Abschnitt nach wie vor abgetrennte Trottoirs, und diese haben eine optimale Dimensionierung. Generell herrscht auf diesem Abschnitt bedingt durch das Sackgassenregime beim Röntgenplatz eine äusserst geringe Belastung durch den MIV.

Bild 10: Josefstrasse I, Zürich: Begegnungszone mit sehr wenig MIV

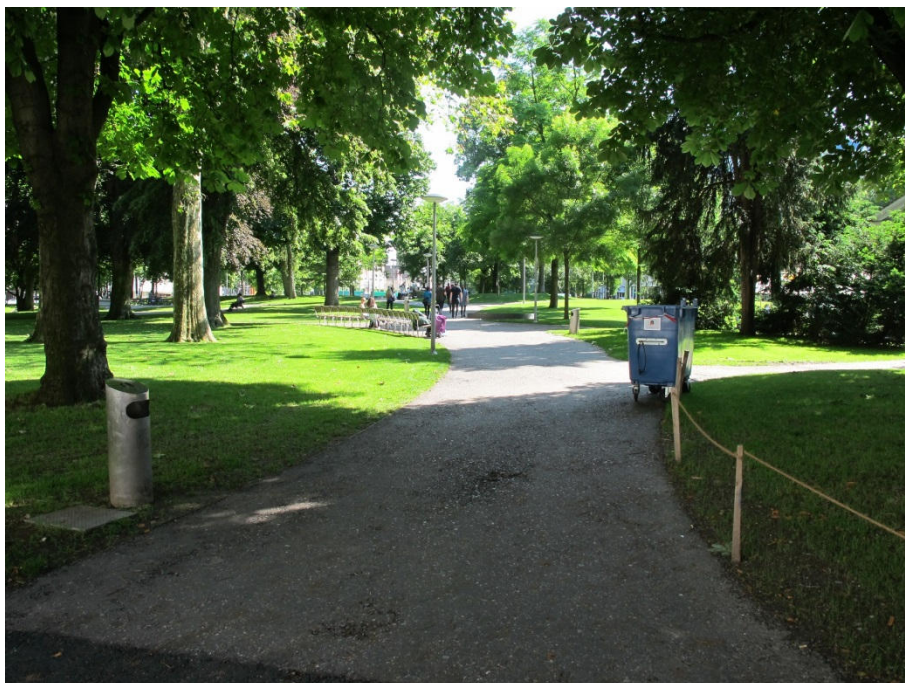
Rang 3 mit einem ebenfalls sehr guten Ergebnis von 88% erreichte die Elisabethenanlage in Basel. Wenn auf diesem angenehmen Fussweg nicht auch vereinzelte VelofahrerInnen unterwegs wären, wäre auch dieser Abschnitt auf über 90% gekommen.

Bild 11 Elisabethenanlage, Basel: ideal für FussgängerInnen

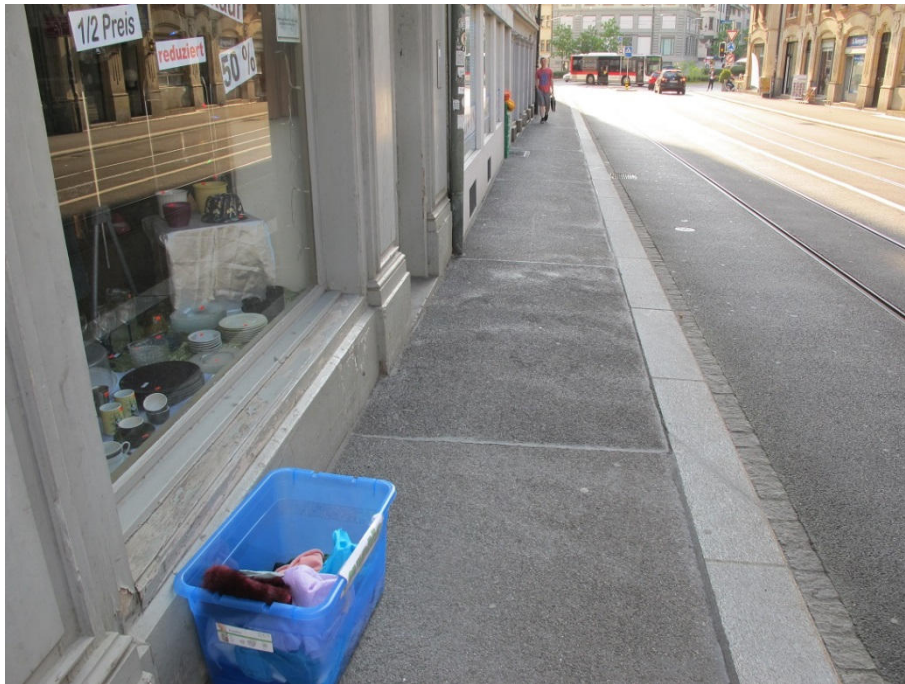
Bild 13: Linsebühlstrasse, St. Gallen: eindeutig zu schmales Trottoir; zwei Kinderwagen können hier nicht queren

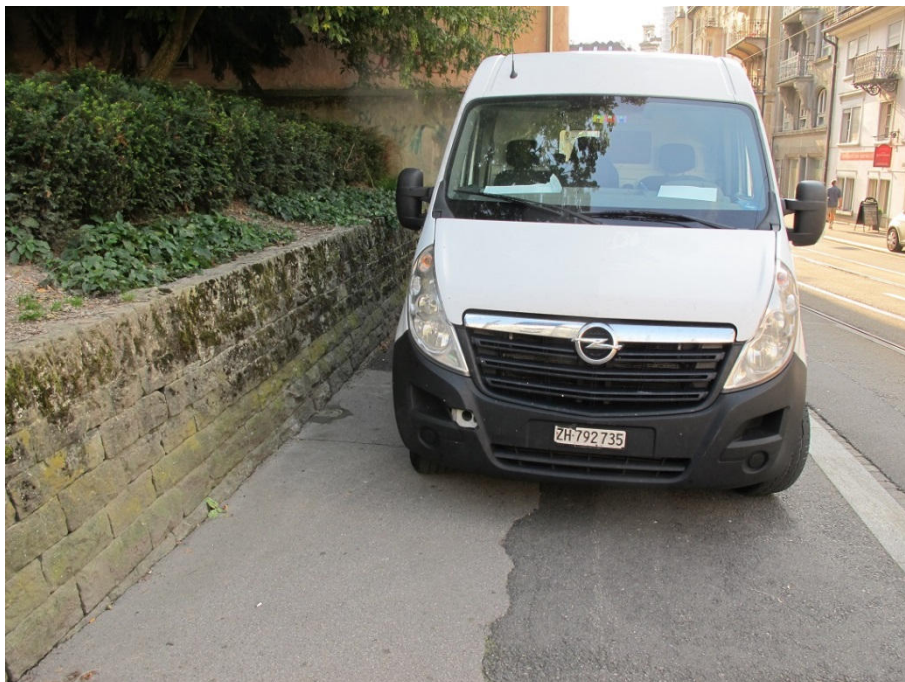
Bild 14: Linsebühlstrasse, St. Gallen: ... und mit parkierten Lieferwagen auf dem Trottoir wird es für RollstuhlfahrerInnen oder Kinderwagen komplett unpassierbar

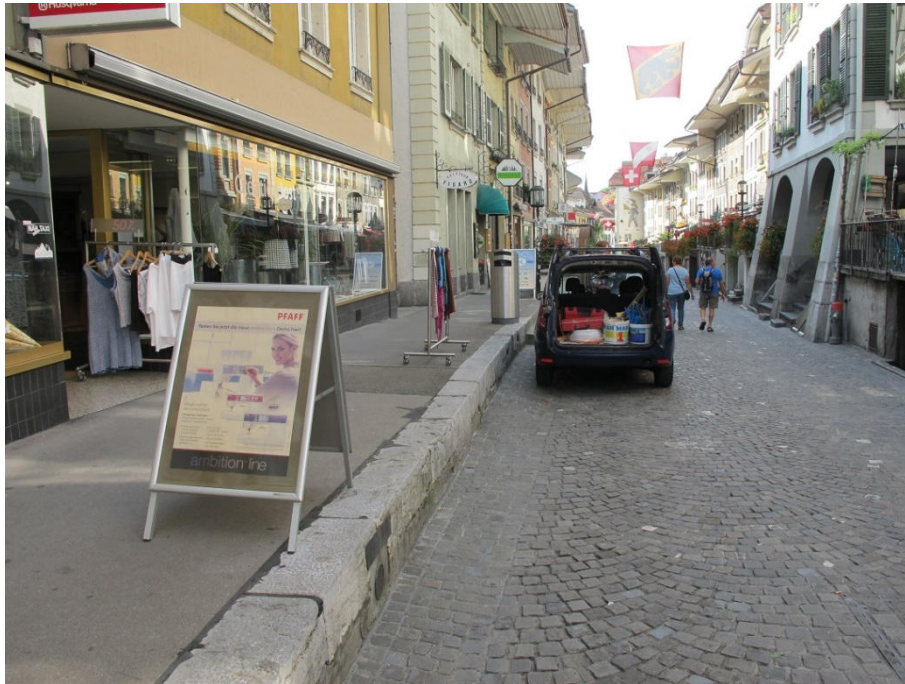
Das drittschlechteste Ergebnis erreichte mit 43% die Obere Gasse in Thun. Dies ist auf den ersten Blick etwas überraschend für einen verkehrarmen Abschnitt durch die Altstadt. Eine *schlechte* Bewertung bekam dieser Abschnitt jedoch gerade speziell bei der Kategorie *Konflikte mit Mfz* aufgrund von parkierten Autos und Motos im Fusswegbereich und Anliefervorgängen. Abzug gab es unter anderem auch bei der *Hindernisfreiheit*. Wer als RollstuhlfahrerIn oder mit einem Kinderwagen zu Beginn der oberen Gasse auf dem Trottoir statt auf der Strasse geht, landet am Ende in einer Sackgasse, weil es nur Treppen gibt.

Bild 15: Obere Gasse, Thun: Wer auf diesem Trottoir rechts entlanggeht, landet am Ende ...

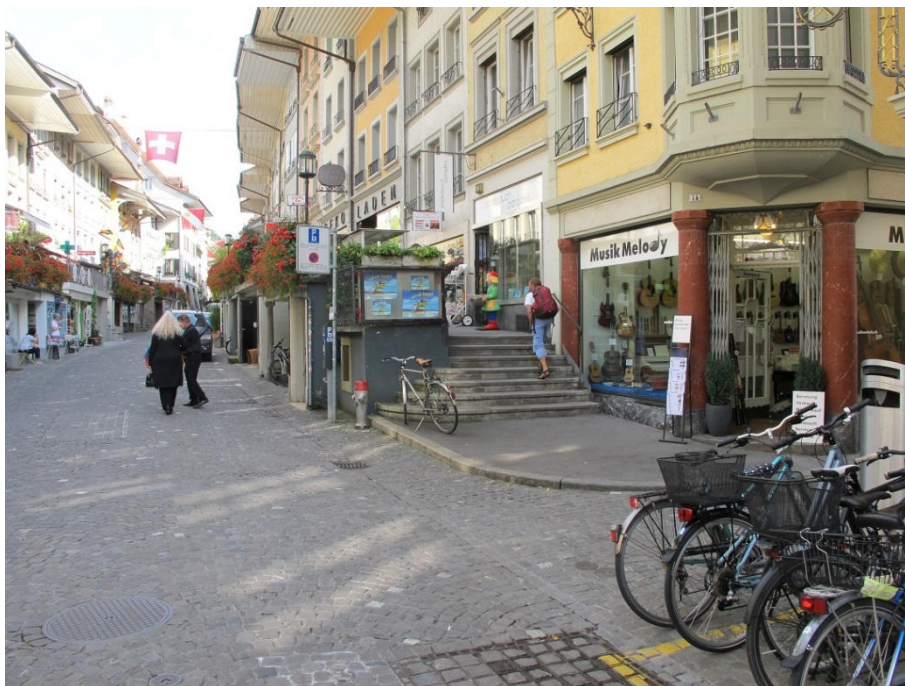
Bild 16: Obere Gasse, Thun: ... bei dieser Treppe, was für FussgängerInnen mit Kinderwagen oder RollstuhlfahrerInnen sehr ärgerlich ist

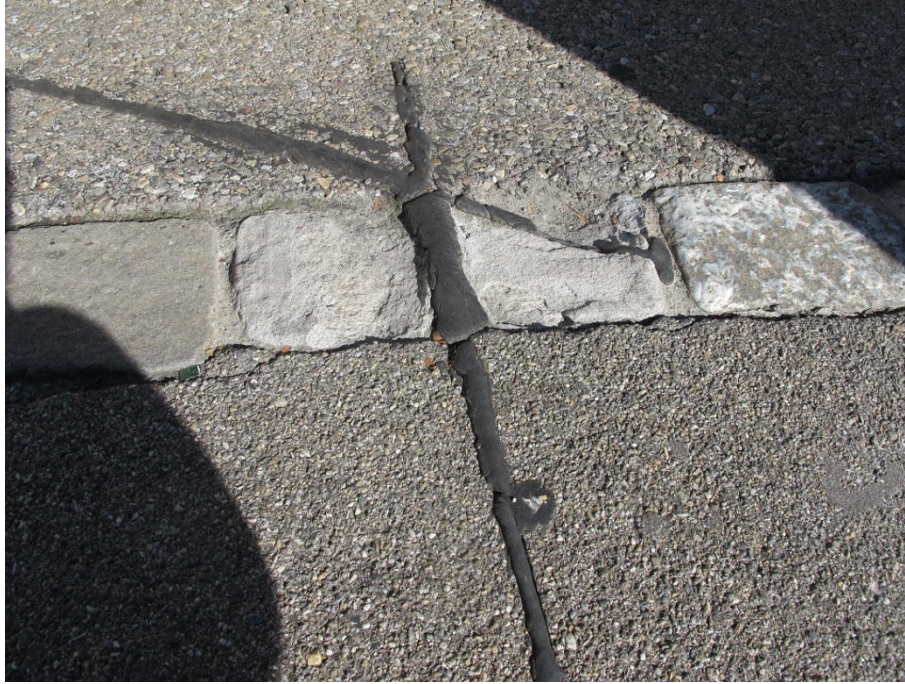
Ein weiterer Aspekt vor allem bei älteren Asphaltbelägen, der häufig negativ zu Buche schlug, sind die Kriterien Stolperfallen und Belagsschäden im Verlauf der Querungen.

Bild 18: Querung Holderplatz, Winterthur: Belagsschäden können zu Stolperfallen werden

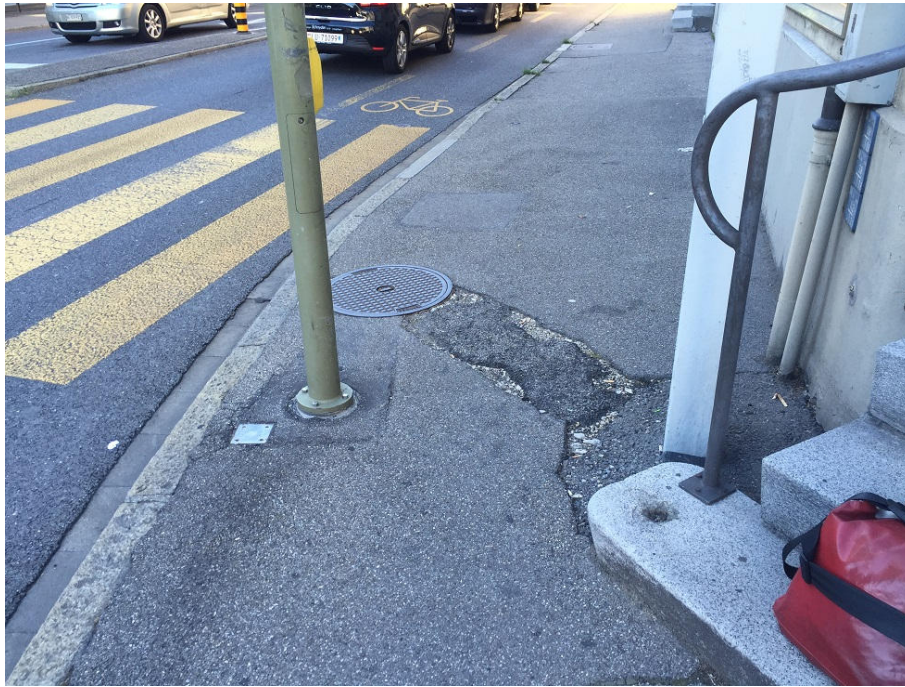
Bild 19: Querung Ländtestrasse, Biel: viel zu kleiner Warteraum mit störendem Lichtmast und Stolperfallen wegen Belagsschäden

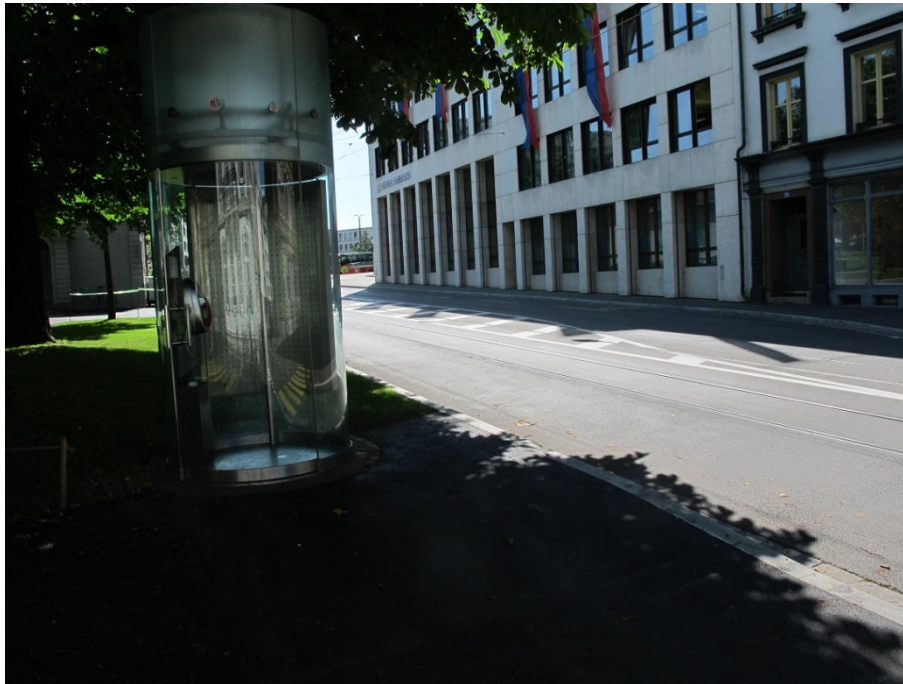
Bei HS-Querungen ohne LSA sind die Sichtverhältnisse im Warteraum von grosser Bedeutung, dies wird in unseren Bewertungsblättern durch die Kategorie *Sichtverhältnisse* abgedeckt. FussgängerInnen müssen herannahende Fahrzeuge schon von weitem sehen können, und umgekehrt müssen FahrzeuglenkerInnen die wartenden FussgängerInnen sehen. In Bern, Winterthur und Zürich wurde diese Anforderung an allen von uns begangenen Querungen ohne LSA zu 100% erfüllt. Thun erhielt ein *Gut*, St. Gallen ein *Genügend*, Basel und Biel gerade noch ein *Knapp genügend* und Luzern ein *Schlecht*.

Bild 20: Querung Elisabethenstrasse; Basel: Diese Telefonzelle ist sehr ungünstig positioniert, da sie die Sicht zwischen FussgängerInnen und FahrzeuglenkerInnen versperrt. Direkt rechts neben dem Bildrand befindet sich der Fussgängerstreifen.

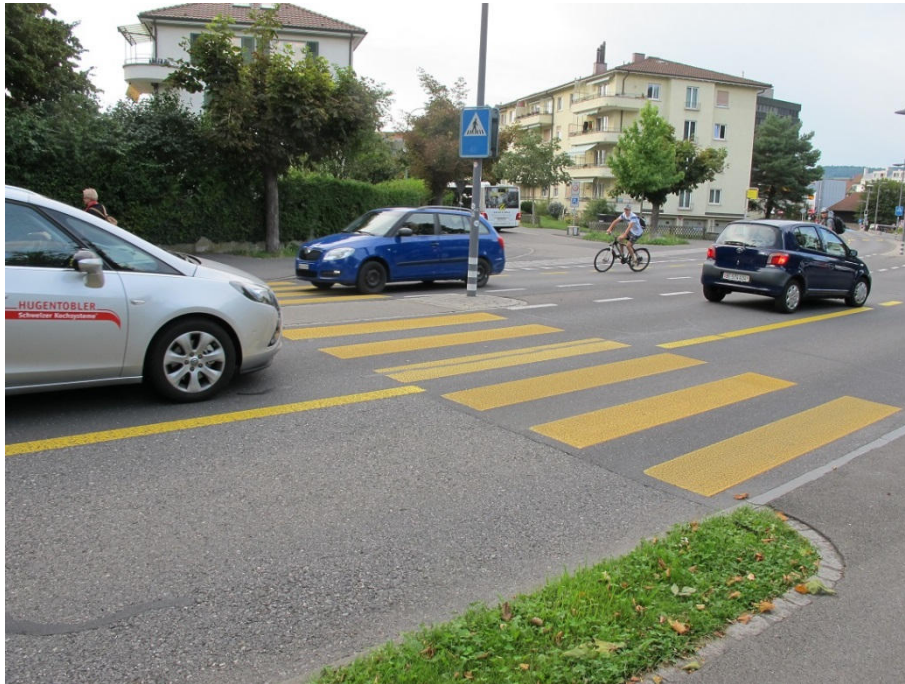
Insgesamt erreichten 9 von 35 HS-Querungen ein *Sehr gut*. Spitzenreiter bei den HS-Querungen sind die Querung an der Frutigenstrasse in Thun und die Querung Tösstalstrasse in Winterthur, die beide 86% der Anforderungen erfüllten. Beide Querungen sind übersichtlich, es gibt optimale Bordsteinabsenkungen, keine Asphalt Schäden, und es gibt zwischen den Fahrbahnen eine Schutzinsel. An dritter Stelle liegt mit ebenfalls sehr guten 85% der Anforderungen die Querung Bahnhofplatz II (Seite See). Ein Manko an dieser Querung waren nur die störenden Abfallcontainer im Wartebereich der Querung.

Bild 21: Querung Frutigenstrasse, Thun: vorbildlich

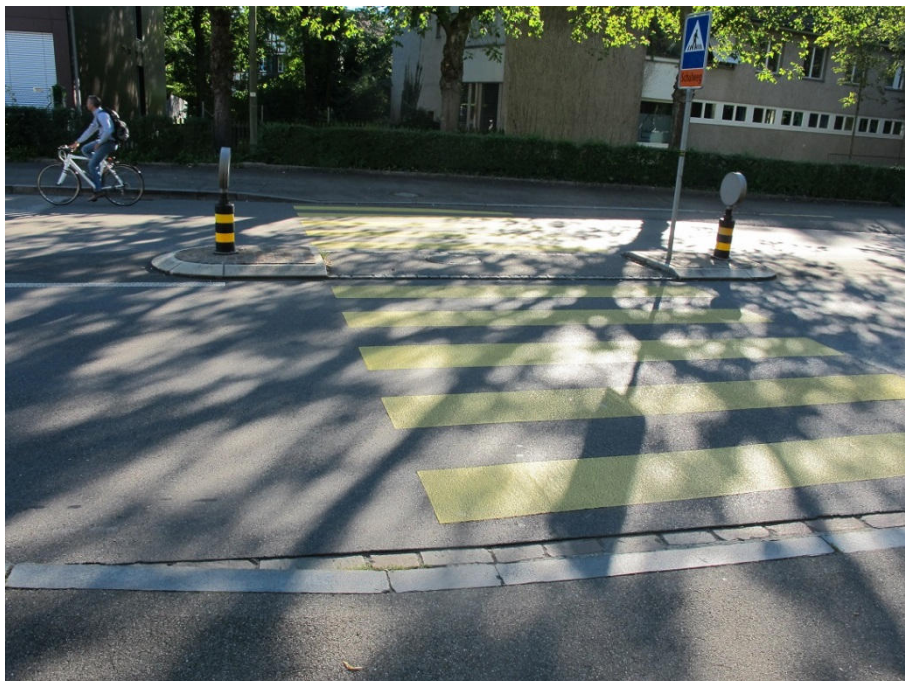
Bild 22: Querung Tösstalstrasse, Winterthur: vorbildlich

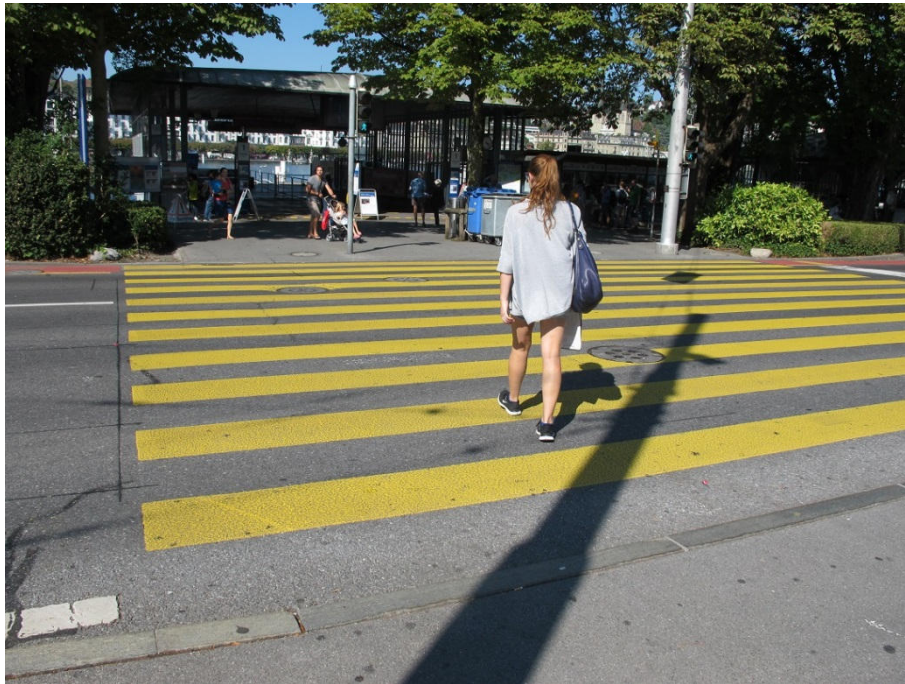
Bild 23: Querung Bahnhofplatz II, Luzern: ebenfalls sehr gut, nur die Abfallcontainer im Wartebereich auf der gegenüberliegenden Seite müssten nicht unbedingt sein

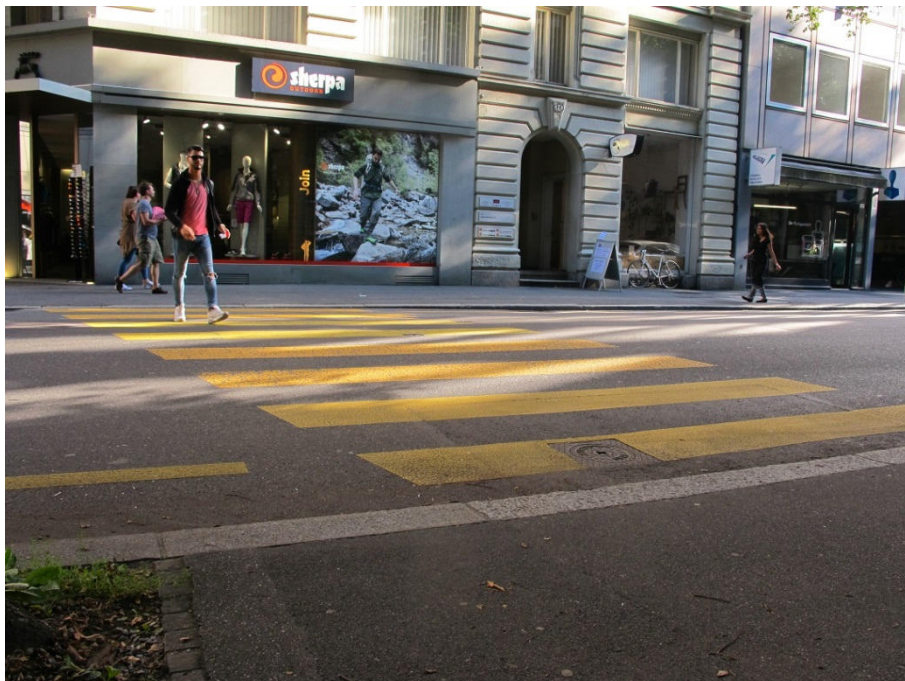
Die Querung Hirschengraben in Luzern ist mit erreichten 50% die am schlechtesten bewertete Querung. Verantwortlich für diese nur *knapp genügende* Bewertung sind unter anderem die ungenügende Beleuchtung, die fehlende Schutzinsel und störende Velos, einerseits abgestellt in den Warteräumen und andererseits bei der Mitbenutzung der Querung.

Bild Nr. 24: Querung Hirschengraben, Luzern: nur knapp genügend

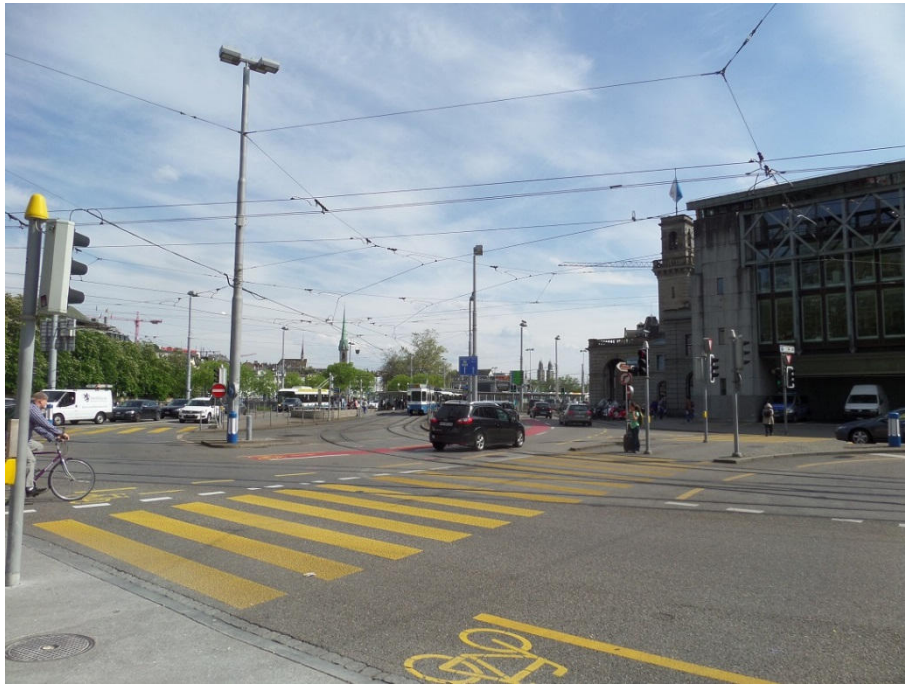
Bild 26: Querung Museumstrasse, Zürich: nur teilweise befriedigende Dauer der Rot- und Grünphasen

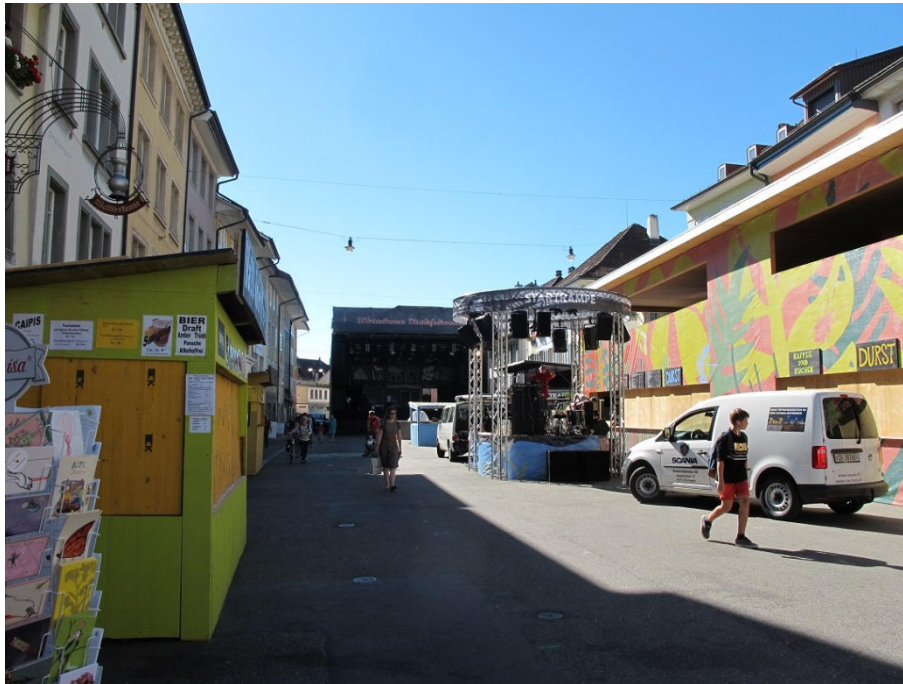
Hier ist noch eine Anmerkung zu den beiden Altstadtplätzen Kirchplatz und Steinbergasse in Winterthur anzufügen: Beide Plätze bekamen bei unserer Bewertung leider etwas schlechtere Bewertungen, als sie wahrscheinlich bei einer Begehung ausserhalb der Musikfestwochen bekämen. Somit ist die Gesamtbewertung (Mittelwert) der Plätze in Winterthur wahrscheinlich leicht zu tief.

Bild 27: Steinbergasse, Winterthur: temporäre Störungen durch die Musikfestwochen beeinträchtigen die Aufenthaltsqualität dieses Platzes

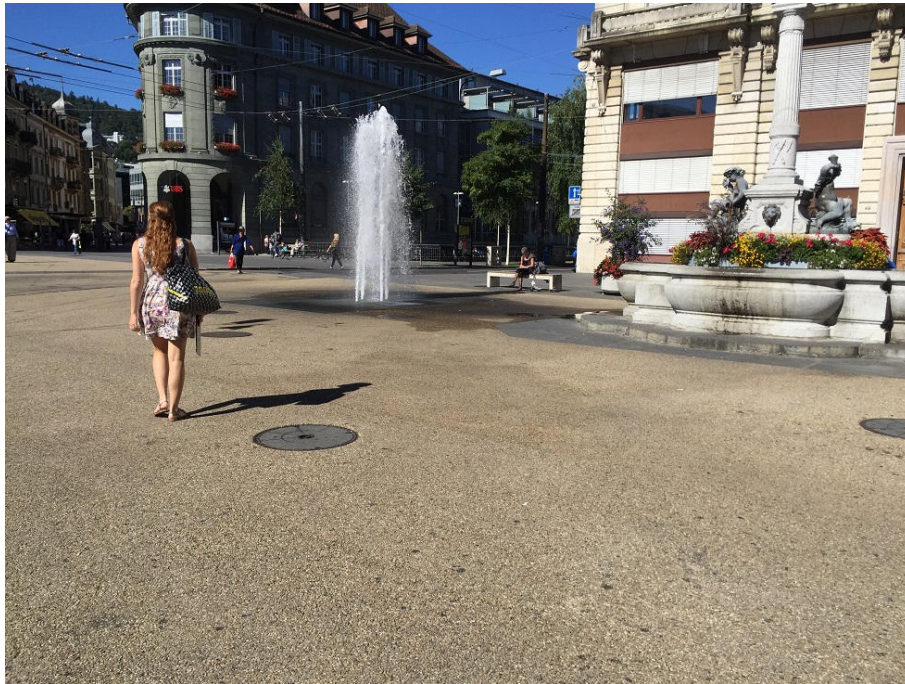
Bild 28: Zentralplatz, Biel: hohe Aufenthaltsqualität, gut gelungene Gestaltung

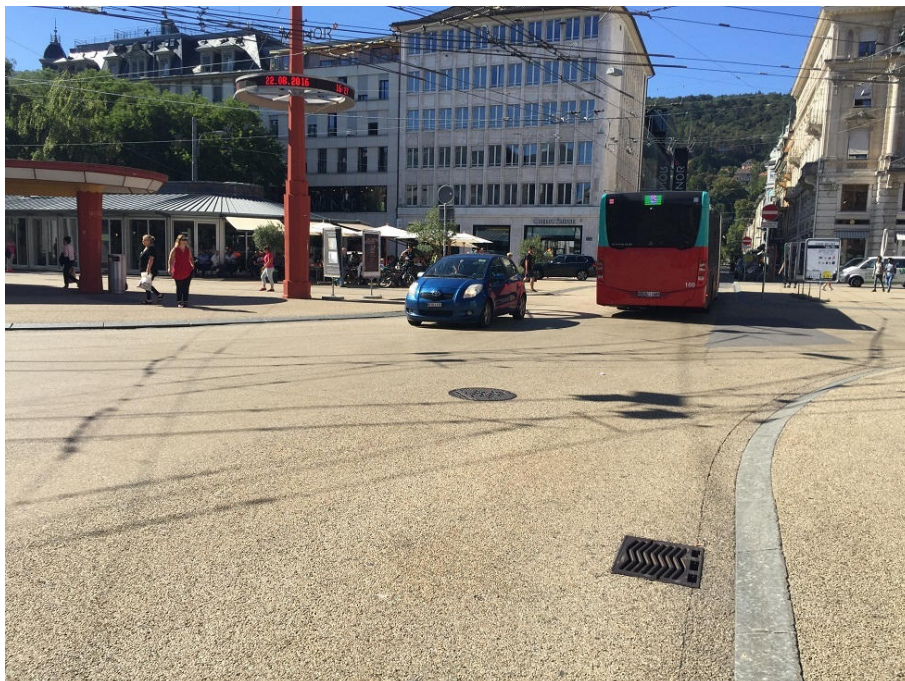
Bild 29: Zentralplatz, Biel: sehr gut funktionierende Begegnungszone (20er-Zone)

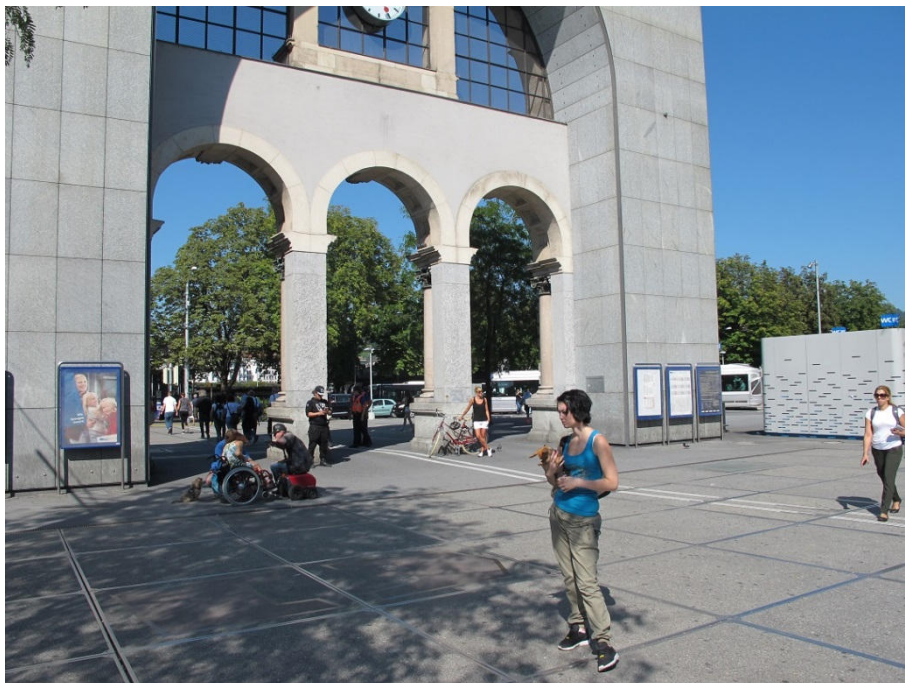
Bild 31: Bahnhofplatz, Luzern: obwohl auch ÖV-Drehscheibe und intensiver MIV rund um den Platz ein angenehmer Platz mit guter Aufenthaltsqualität

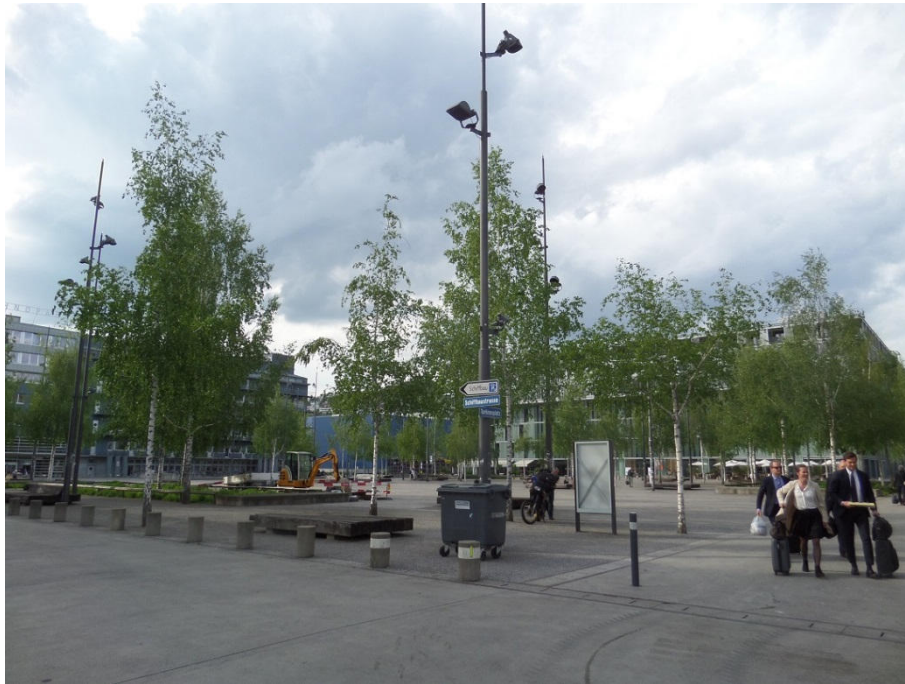
Bild 32: Turbinenplatz, Zürich: am Platzrand zwar ein Abfallcontainer und ein abgestelltes Motorrad, das auf dem Platz nichts verloren hat, generell aber ein Platz mit hoher Aufenthaltsqualität auch dank der 20er-Zone für den MIV rund um den Platz

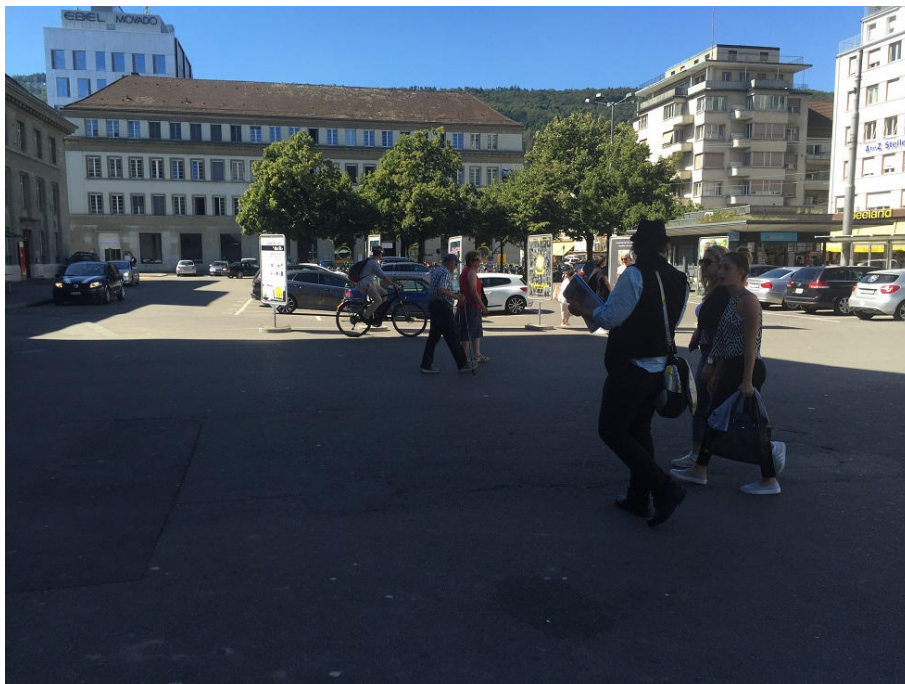
Der schlechteste von allen 37 Plätzen ist der Bahnhofplatz in Biel. Aus diesem Platz liesse sich, wäre er nicht primär Parkplatz für den MIV, sehr viel mehr an Aufenthaltsqualität herausholen.

Bild 33: Bahnhofplatz, Biel: primär Parkplatz für den MIV statt Aufenthaltsplatz für FussgängerInnen

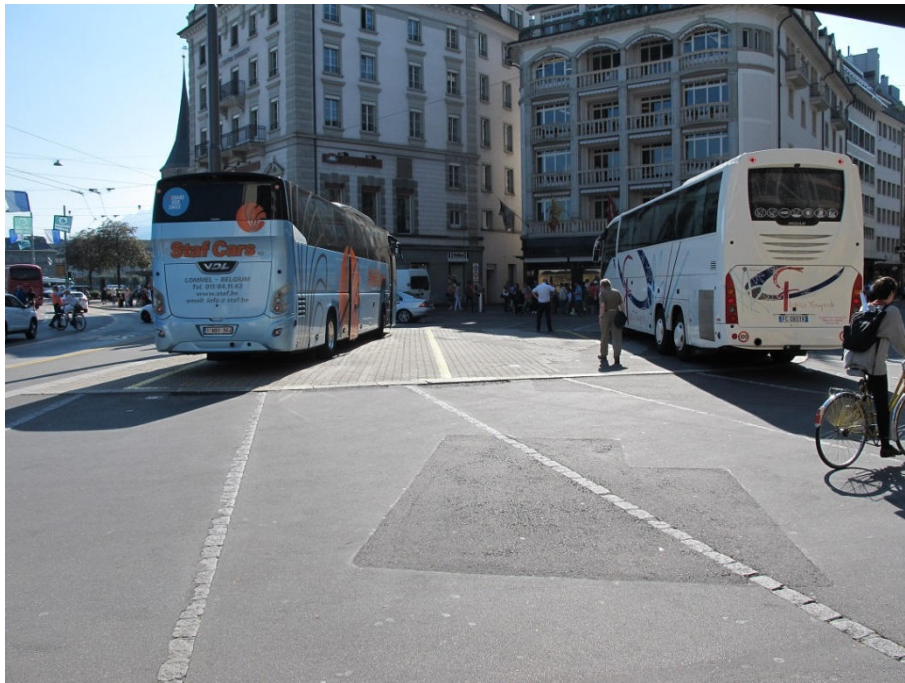
Der zweitschlechteste Platz, mit 41% gerade eine Bewertung von *ungenügend* statt *schlecht* erreichend, ist der Schwanenplatz in Luzern.

Bild 34: Schwanenplatz, Luzern: gebraucht für Reisebusse statt für FussgängerInnen, Parkplatz statt Aufenthaltsplatz

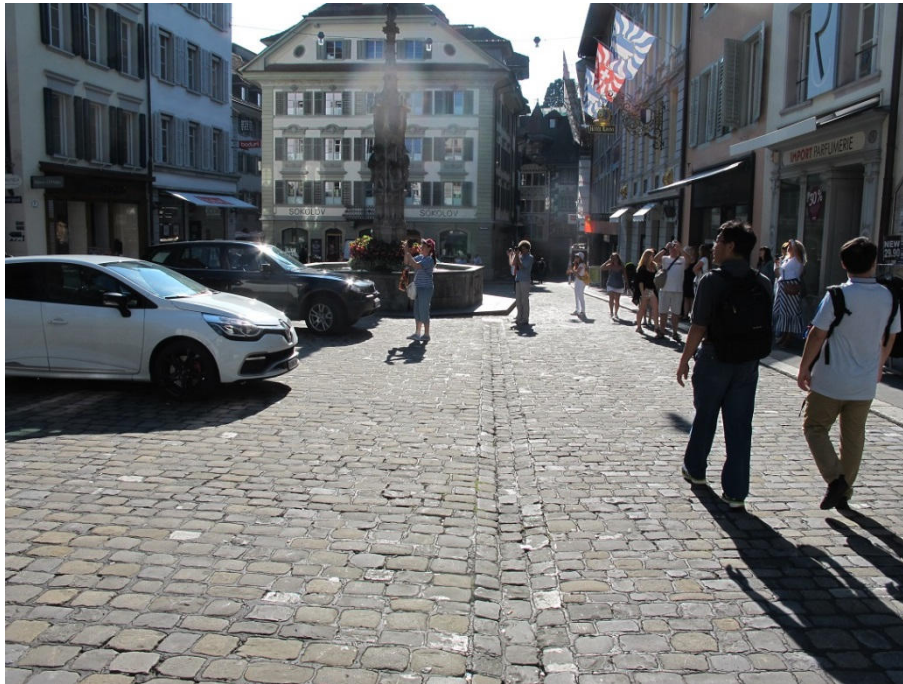
Der Weinmarkt in Luzern belegt zusammen mit dem Breitenrainplatz in Bern mit 43% zusammen den drittletzten Rang aller bewerteten Plätze. Der Franziskanerplatz in Luzern erreichte zusammen mit dem Viktoriaplatz in Bern mit je 45% die fünftschlechteste Bewertung. Alle vier Plätze erreichten je nur ein *Ungenügend*. In Luzern sind die *ungenügenden* Bewertungen des Weinmarktes und des Franziskanerplatzes folgenden Punkten geschuldet: Beide Plätze sind nicht autofrei, weisen einen störenden Fuss-/Velo-Mischverkehr auf und weisen auch sonst bedeutende Mängel auf wie fehlende Sitzgelegenheiten, fehlenden Wetterschutz und Kopfsteinpflaster beim Weinmarkt und eine ungenügende Beleuchtung und Einsehbarkeit sowie eine wenig einladende Gestaltung beim Franziskanerplatz.

Bild 35: Weinmarkt, Luzern: Parkplatz auf einem theoretisch schönen Altstadtplatz

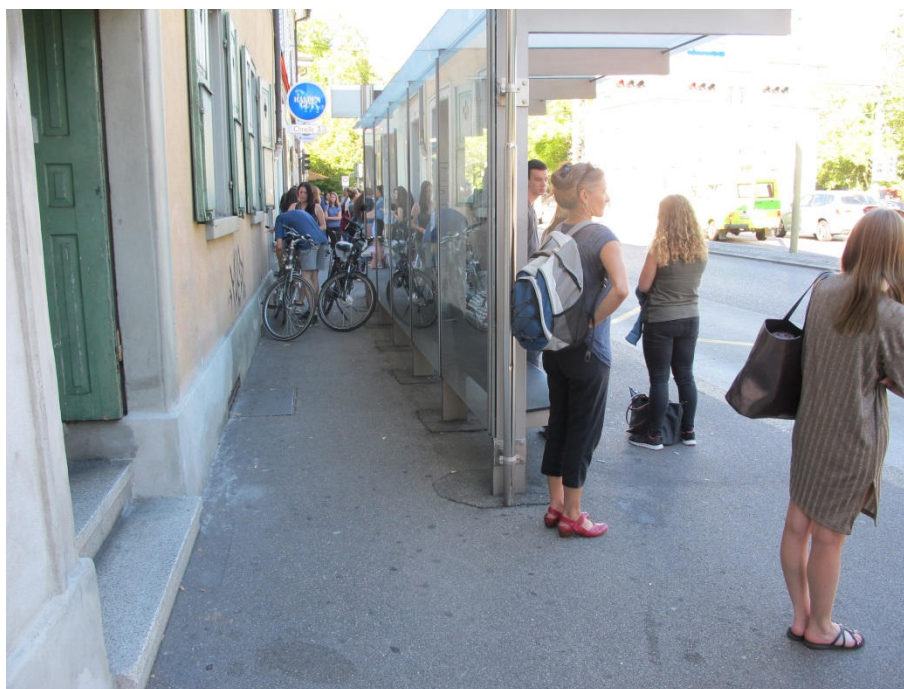
Bild 36: Haltestelle Gewerbeschule, Winterthur: Wie wichtig eine genügend grosse Dimensionierung sowohl für den Wartebereich wie auch für den Längsverkehr der FussgängerInnen ist, zeigt dieses Negativbeispiel. Fahrräder verunmöglichen einen problemlosen Längsverkehr.
