umverkehR – Fussverkehrs-Test in 8 Städten

2. Einleitung

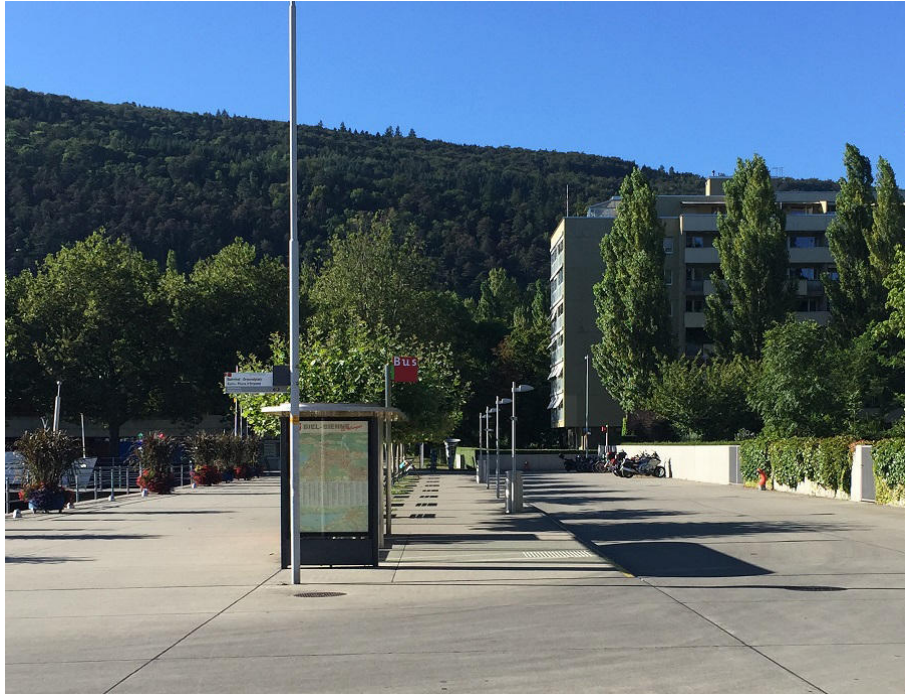
Besonders sticht mit 92% die neu gebaute Haltestelle Schiffländte in Biel heraus. Hier ist wirklich praktisch alles perfekt, einzig eine Abfahrtsanzeige in Echtzeit fehlt. Gäbe es diese, käme diese Haltestelle sogar auf die sagenhafte Bewertung von 97%.

Bild 37: Haltestelle Schiffländte, Biel: vorbildliche Haltestelle

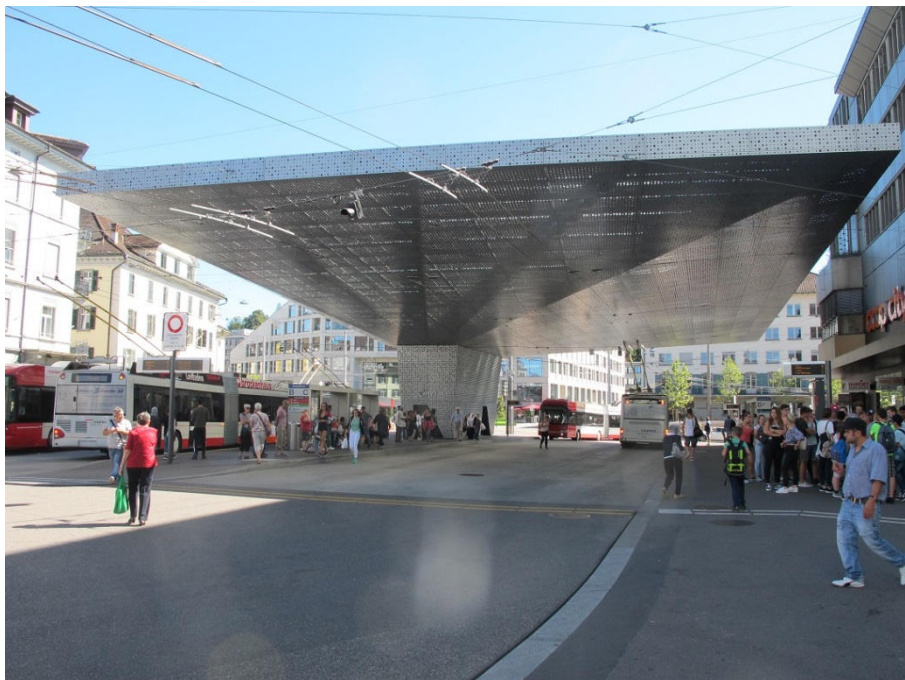
Die Haltestelle Bahnhof Winterthur erreicht mit 89% die zweitbeste Bewertung aller Haltestellen. Auch hier macht sich die komplette Neugestaltung bemerkbar. Viel Platz, grosszügige Bedachung, kein MIV.

Bild 38: Bahnhof Winterthur: vorbildlich neu gestaltet

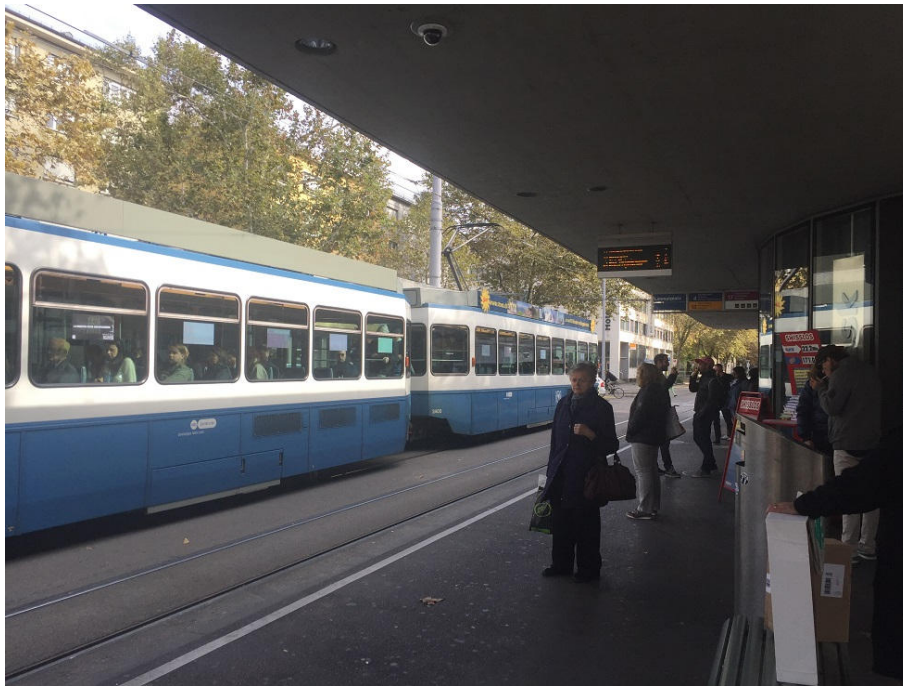
Die Haltestelle Limmatplatz in Zürich erreicht mit 86% ebenfalls ein *Sehr gut* und damit den dritten Platz.

Bild 39: Haltestelle Limmatplatz, Zürich: genügend Warteraum, erhöhte Haltestellenkante

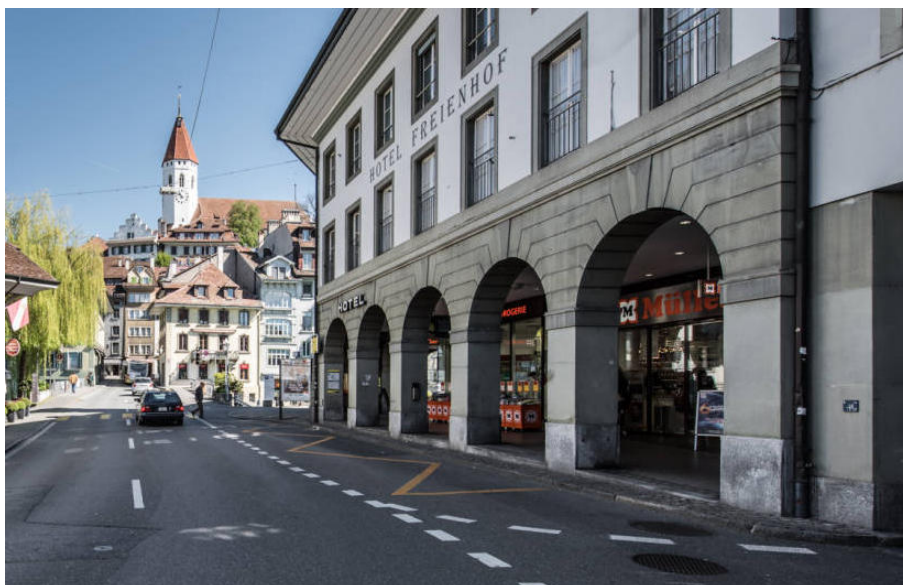
Die Schlusslichter sind mit deutlichem Abstand und sehr *schlechten* 25% erfüllten Anforderungen die Haltestelle Freienhof in Thun und mit 28% die Haltestelle Bankverein in Basel. Vor allem die *Warteräume* und die *Zugänglichkeit* sind bei diesen beiden Haltestellen ausgesprochen schlecht.

Bild 40: Haltestelle Freienhof; Thun: schlechteste Haltestelle mit einer Treppenstufe und Gebäudestützpfelern an der Haltestellenkante

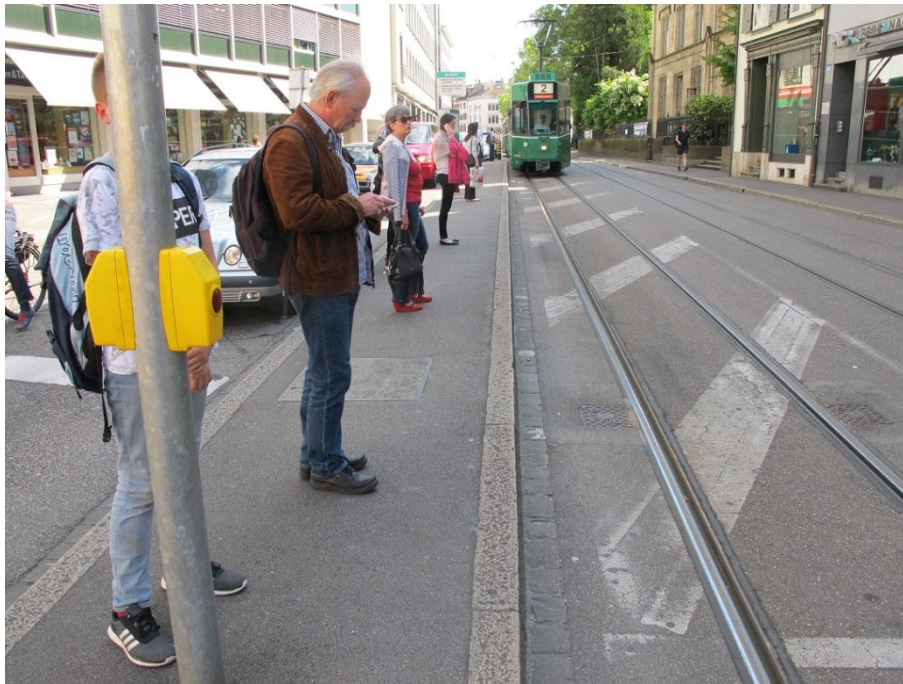
Bild 41: Haltestelle Bankverein, Basel: viel zu schmaler Wartebereich in Mittellage

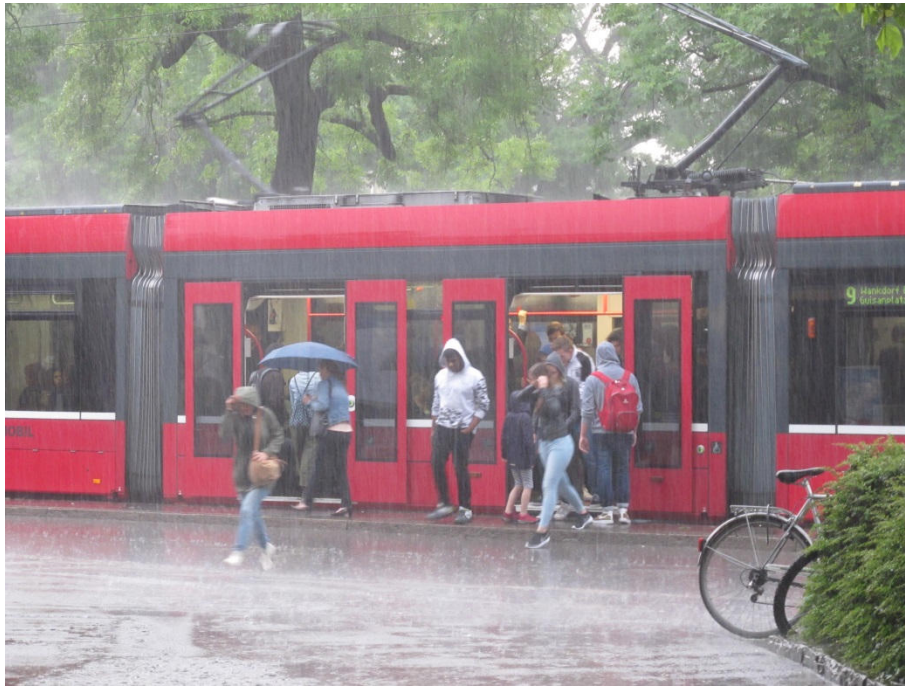
Anmerkung zur Haltestelle Viktoriaplatz in Bern: Diese Haltestelle bekommt zwar in ihrer Gesamtbewertung auf 58% und damit auf ein *Knapp genügend*. Sie weist aber vor allem beim Kriterium *Dimensionierung* sehr grosse Mängel auf. Auf der stadtauswärts liegenden Seite gibt es keinen Warteraum in Mittellage, deshalb muss die Strasse überquert werden, um ins Tram einzusteigen. Ausserdem ist der Haltestellenbereich zu kurz. Wer durch die hinterste Tür in den hinteren Wagen einsteigen will, muss dies mit einem sehr grossen Schritt direkt von der Strasse aus tun.

Bild 42: Haltestelle Viktoriaplatz, Bern: kein Warteraum in Mittellage und zu kurzer Haltestellenbereich

Wie jedoch schon im Kapitel Detailauswertung Plätze erwähnt, wird der Viktoriaplatz in absehbarer Zeit neu gestaltet und damit auch der Haltestellenbereich erneuert und hoffentlich verbessert.
