Holcim- Report

Eine Skandal-Recherche
von Greenpeace Schweiz

Titel: Holcim-Report: Eine Skandal-Recherche von Greenpeace Schweiz

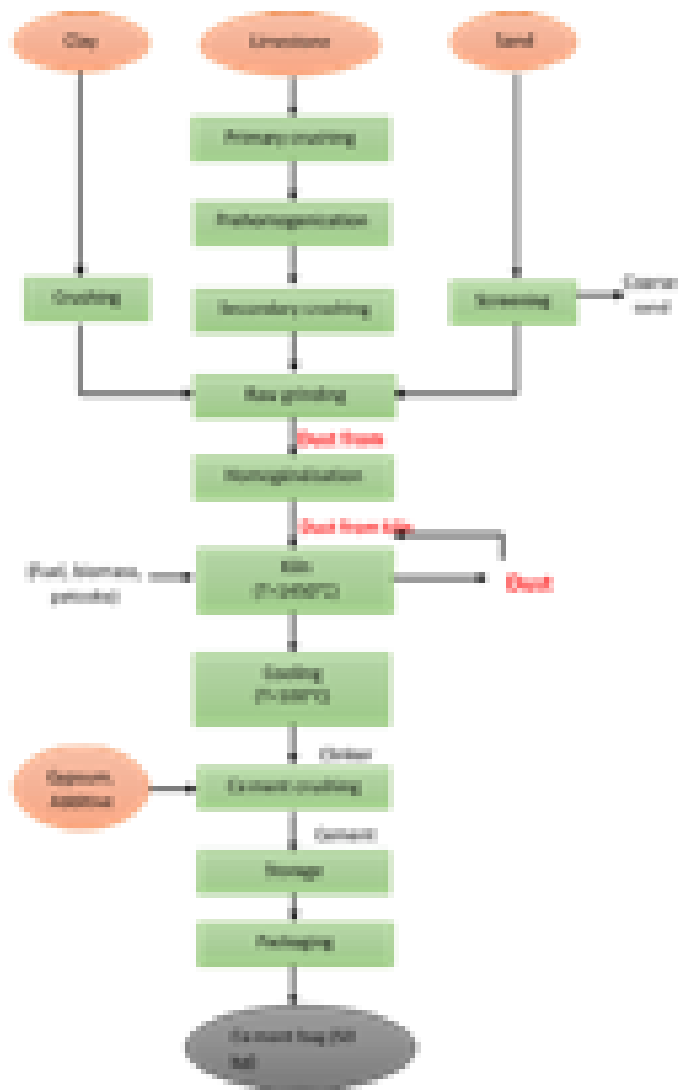
Gemäss Aussagen eines anonymen **Cimencam**-Arbeiters, der den Zementherstellungsprozess erklärte (siehe Abbildung rechts), fallen die Stäube seit 2018 aufgrund eines technischen Defekts an: Der Produktionsprozess ist als geschlossener Kreislauf konzipiert, wobei im Zementofensystem erzeugte Stäube nicht über die Kamine emittiert, sondern von Filtern abgefangen und in den Kreislauf zurückgeführt werden sollten. Obwohl die Filter erst Mitte 2017 installiert wurden, zeigten sich schon kurz darauf Probleme mit dem Kreislauf und Materiallecks: Anstatt den gefilterten Staub wieder in den Produktionskreislauf zurückzuführen, trete weisslicher Staub (sog. Zement-Rohmehlstaub) aus dem Ofensystem aus. Dieser werde auf Lastwagen verladen und regelmässig – gemäss Zeugenaussagen täglich bis wöchentlich – in einem alten Steinbruch gegenüber der Fabrik abgekippt (entspricht Probe DU9, siehe [Kapitel 4.2.2.3 Laboranalysen](#)). Staub, der im Bereich der Steinbrecher ausgetreten ist, wird ebenfalls gesammelt und im alten Steinbruch abgeladen (entspricht Probe DU10 mit rötlichen Staubablagerungen). Der alte Steinbruch resp. die Abfaldeponie befindet sich direkt neben dem oben erwähnten Wochenmarkt. An Markttagen erfolgt der Verkauf teilweise auf kontaminiertem Grund. Zeugenberichte, wonach der Staub die Menschen irritiert und ihre Waren bedeckt, scheinen deshalb plausibel (siehe [Kapitel 4.2.2.2 Interviews](#)).

Flussdiagramm der **Cimencam**-Zementherstellung. In Rot die fehlerhaften Stellen im Prozess, bei denen grosse Mengen von Stäuben anfallen. Diese werden von **Cimencam** auf Lastwagen verfrachtet und auf dem Gelände des öffentlichen Wochenmarktes abgelagert (Quelle: anonymen Cimencam-Angestellter)⁴⁹.

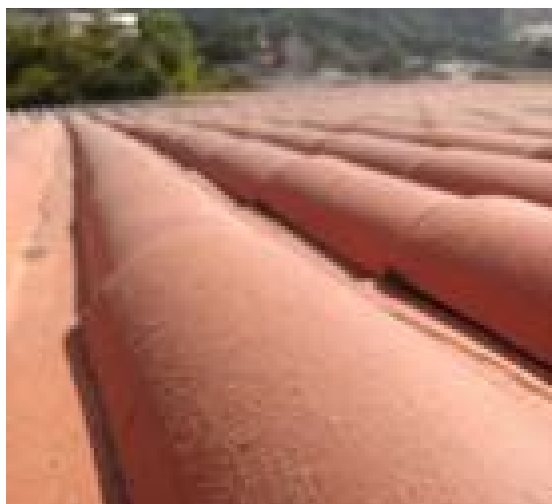
LafargeHolcim-Werk in Barroso, 2.2.2020: Das Bild zeigt weiträumige Staubemissionen, die Dächer in der Umgebung der Zementfabrik mit Staubpartikeln bedecken (Foto: ODESC via Facebook 2020)⁸⁶.

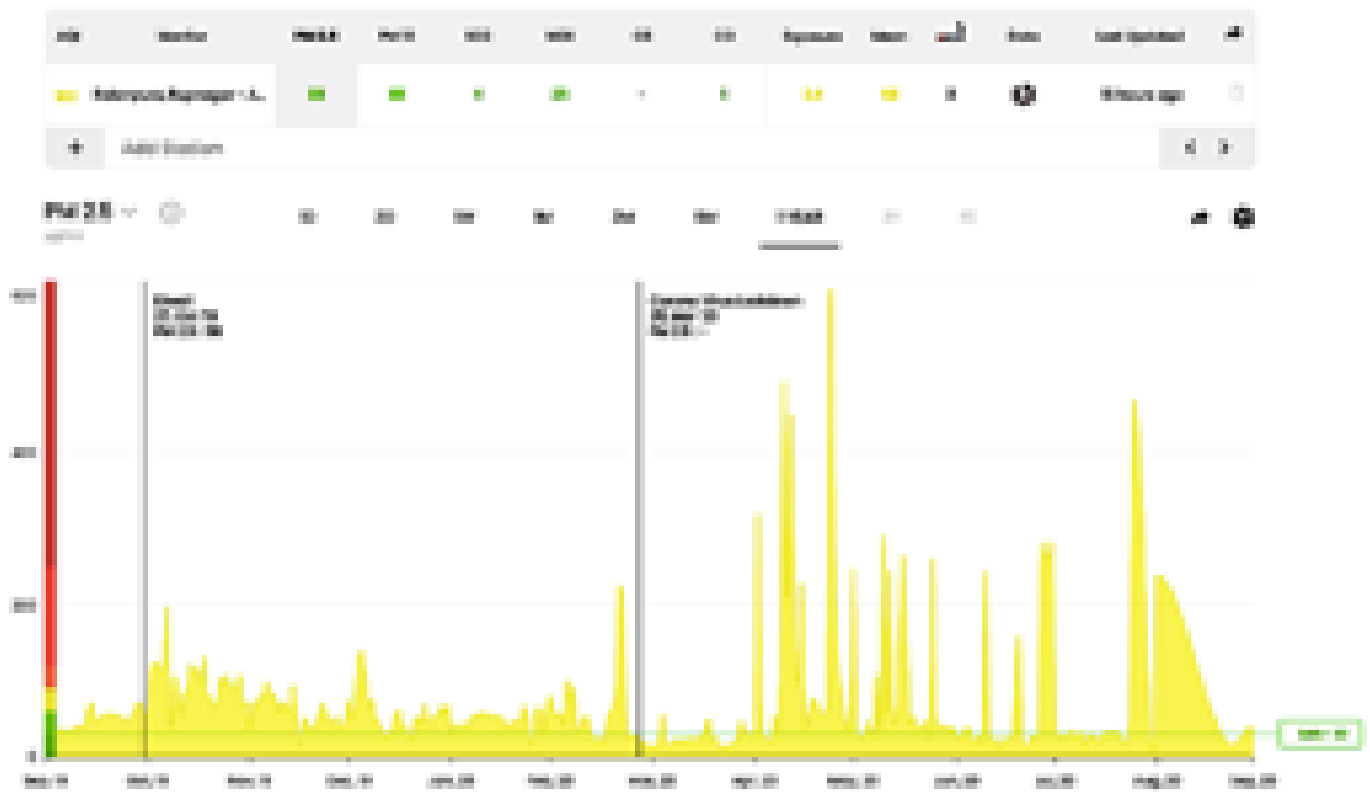
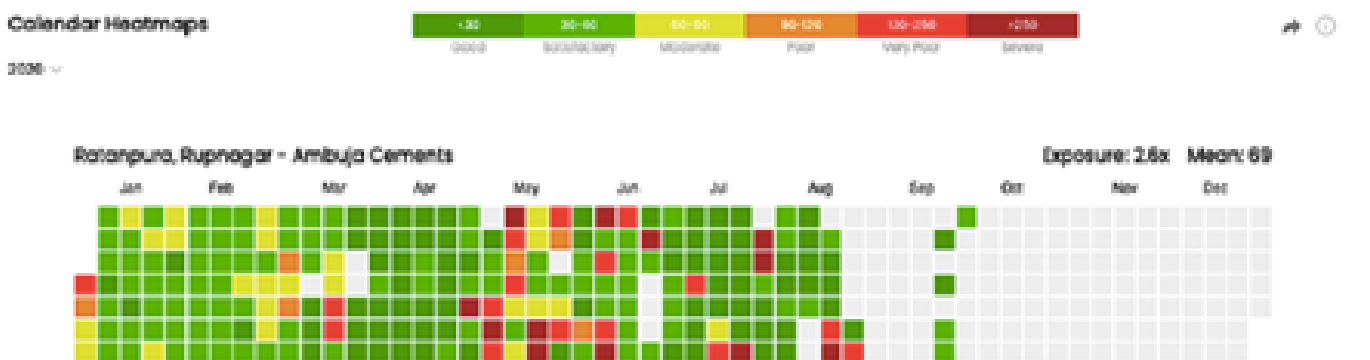
Monitoring-Daten zur Luftqualität um das **Ambuja-Cement**-Werk weisen immer wieder Grenzwertüberschreitungen für Luftschadstoffe wie $PM_{2.5}$ auf (Blue Sky Analytics 2020)¹²³.

ten Lockdowns ab 25. März 2020 verbessert hat – aber auch, wie sich die Lage danach noch mehr verschlechterte¹³³: Sowohl für PM_{10} (mit $\bar{\varnothing}$ 92 $\mu\text{g}/\text{m}^3$) als auch für $PM_{2.5}$ (mit $\bar{\varnothing}$ 69 $\mu\text{g}/\text{m}^3$) liegen die aktuellen Jahresmittelwerte trotz Lockdown-Pause knapp um das Fünffache bzw. Siebenfache über den Luftqualitäts-Richtlinien der WHO¹³⁴. Auch die Immissionsgrenzwerte der Schweizer Luftreinhalteverordnung LRV wären im selben Masse überschritten (Immissionsgrenzwerte im Jahresdurchschnitt; nicht miteingerechnet sind akute Grenzwertüberschreitungen, d.h. 24-h-Mittelwerte, die gemäss LRV höchstens dreimal

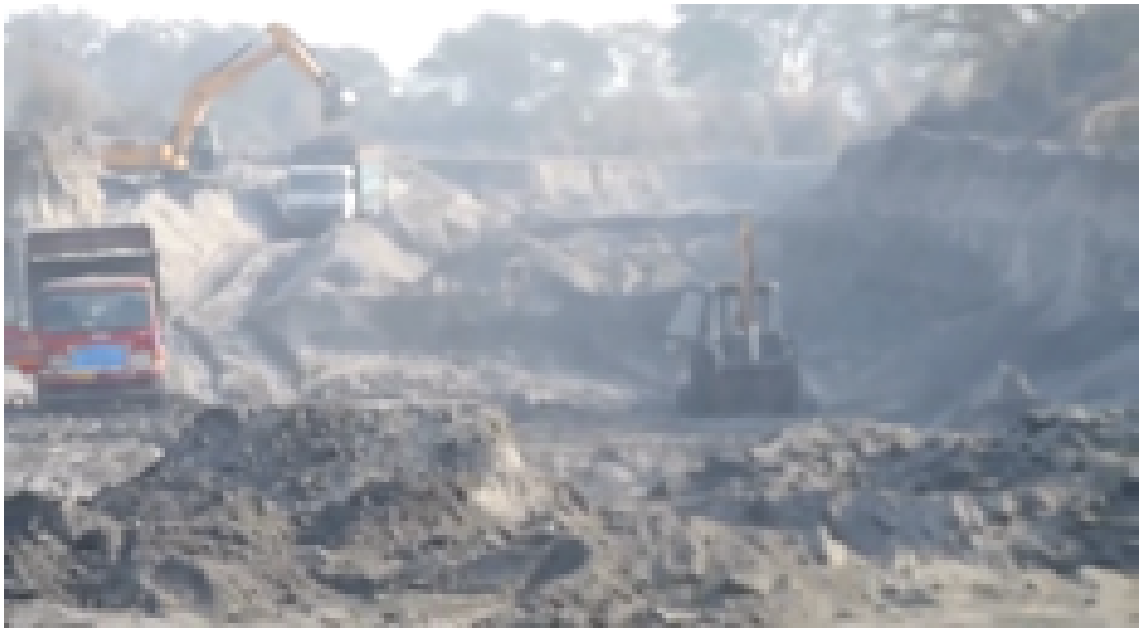
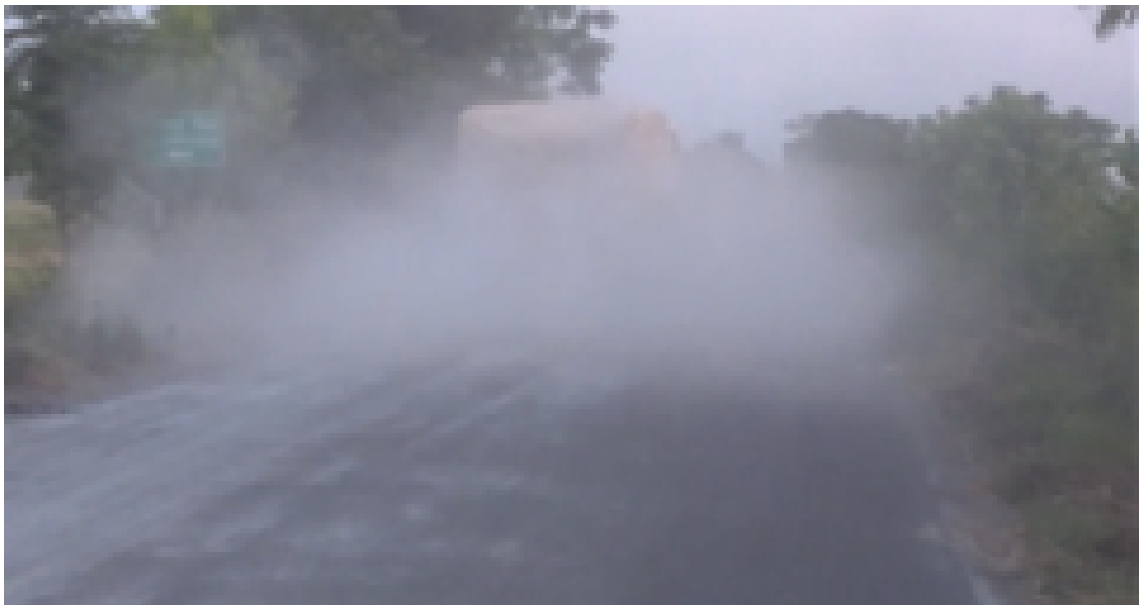
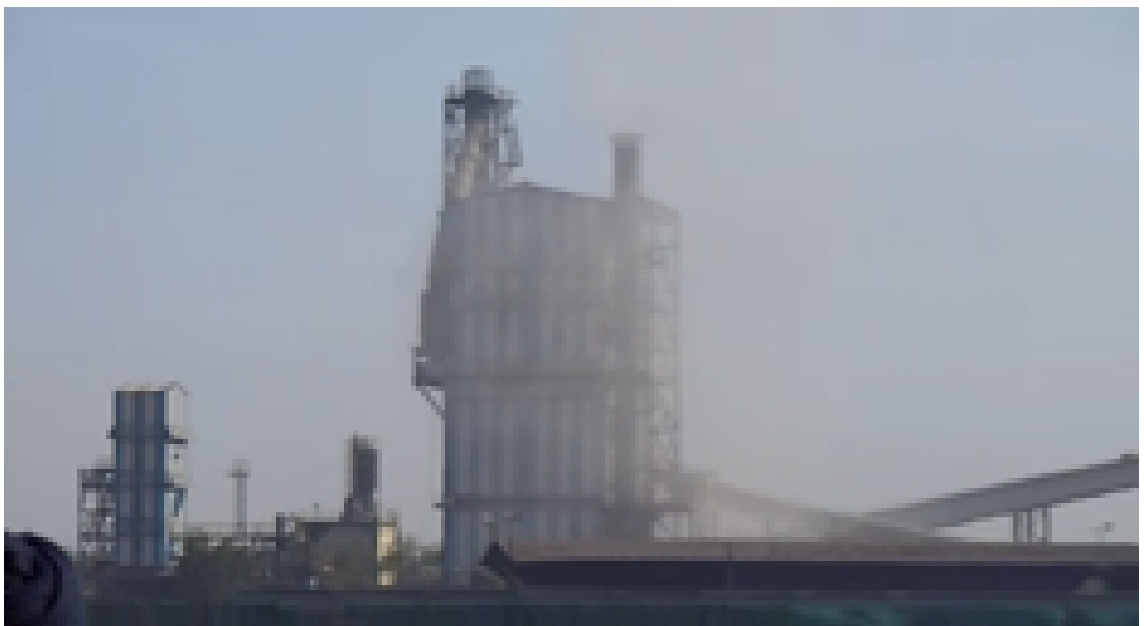
WhatsApp-Bilder und -Videosequenzen, die den Abbau und den Transport von Flugasche zur Zementherstellung dokumentieren. Die in einer Grube deponierte Flugasche stammt ursprünglich aus einem Kohlekraftwerk und wird von **Ambuja Cement** offenbar illegal abgebaut und unsachgemäss ins Zementwerk transportiert. Die Flugasche wird dort in einem unbewilligten Trockner thermisch behandelt und im Mahlwerk zusammen mit Klinker zum fertigen Zement vermahlen, was ebenfalls zu starken Emissionen führt (Rajinder Singh, 2020).¹³⁷

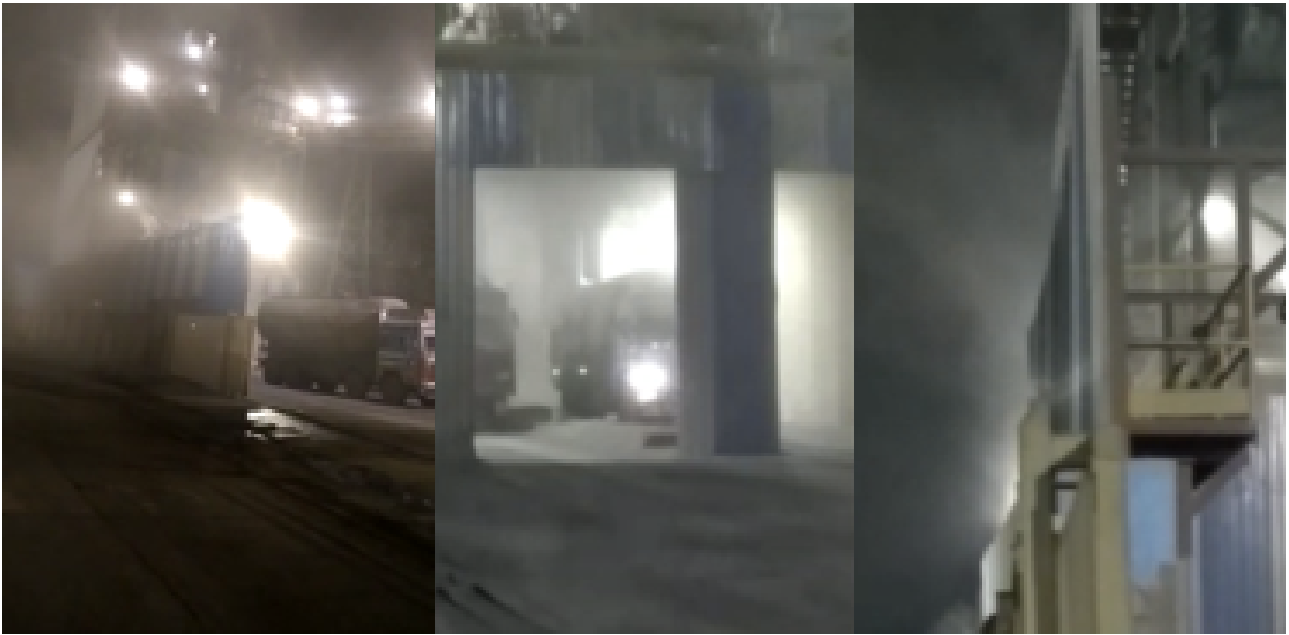
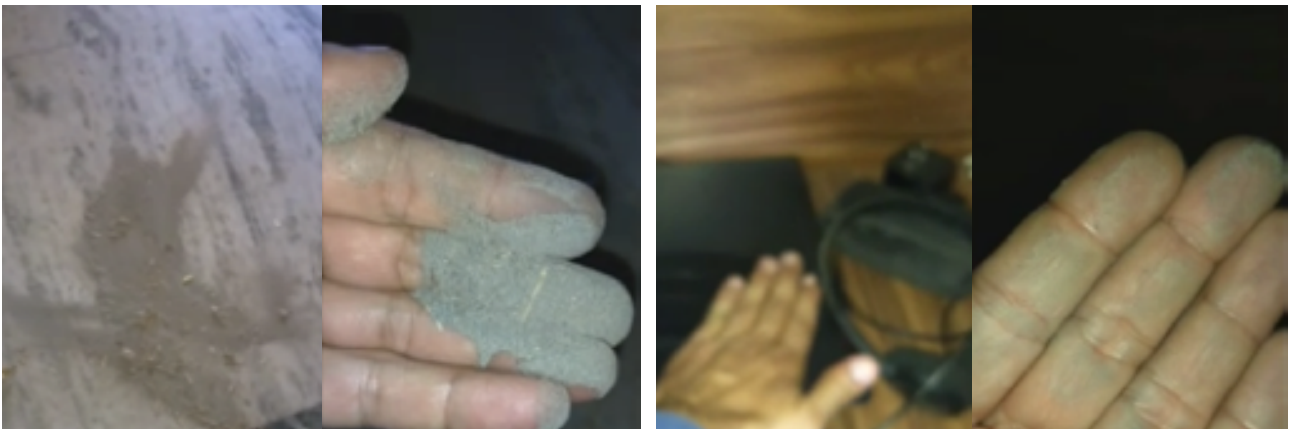
WhatsApp-Bilder und -Videosequenzen, die auf starke Staub-, Klinker- und Flugaschen-Emissionen hinweisen. Diese erfolgen beim Umschlagen, Transportieren oder Verarbeiten im Werk – häufig auch nachts (Rajinder Singh, 2020).¹³⁸
